SCHEDA CENSIMENTO BARRIERE ARCHITETTONICHE
DEL PATRIMONIO IMMOBILIARE COMUNALE

Immagine: SCUOLA SECONDARIA DI PRIMO GRADO "GIULIO CESARE"
Situato in: VIALE CONTE VERDE, 1
Data del rilievo: 05/02/2020

SCHEDE SINTETICHE
EDILIZIA SCOLASTICA

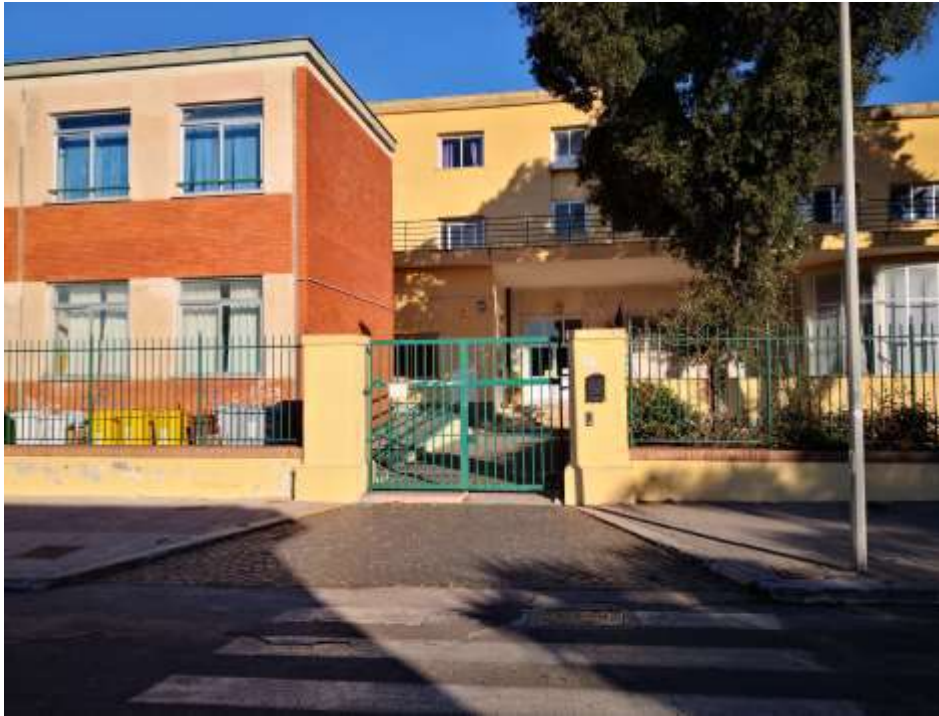
Foto

B ELEMENTI SIGNIFICATIVI DI GIUDIZIO			
	SI	NO	SPECIFICHE
B.1 Accessibilità percorsi esterni al perimetro	X		
B.1.1. Presenza posti auto riservati		X	
B.1.2. Presenza di almeno 1 percorso pedonale accessibile che porti all'ingresso del perimetro	X		Non c'è scivolo di collegamento tra marciapiede e ingresso
B.2 Orientamento esterno al perimetro		X	
B.2.1. Presenza di segnaletica		X	
B.2.2. Ausili per la mobilità autonoma dei disabili della vista		X	
B.3 Accessibilità percorso interno al perimetro (esterno all'edificio)	X		
B.3.1. Presenza di almeno 1 percorso pedonale accessibile che porti all'ingresso dell'edificio	X		
B.3.2. Accessibilità zona attrezzata esterna all'edificio (Parco giochi e percorsi in giardino Non esiste X			
B.4 Orientamento nell'edificio		X	
B.4.1. Presenza di segnaletica		X	
B.4.2. Ausili per la mobilità autonoma dei disabili della vista		X	
B.5 Sicurezza e vie d'esodo	X		Rampa con Pendenza superiore all'8%.

B.6 Accessibilità Piano Terreno	X		
B.6.1. Ingresso accessibile	X		Dall'ingresso secondario tramite rampa
B.6.2. Accessibilità dei percorsi principali	X		
B.6.3. Presenza di un servizio igienico attrezzato	X		Parzialmente rispondente al D.M. n° 236 del 14/06/1989. Usato come deposito. Non è segnalato
B.7 Presenza di ascensore		X	
B.8 Accessibilità Piano Interrato Non esiste X			
B.8.1. Possibilità di raggiungere agevolmente il piano			
B.8.2. Accessibilità dei percorsi principali			
B.8.3. Presenza di un servizio igienico attrezzato			
B.9 Accessibilità Piano Primo Non esiste		X	
B.9.1. Possibilità di raggiungere agevolmente il piano		X	
B.9.2. Accessibilità dei percorsi principali	X		
B.9.3. Presenza di un servizio igienico attrezzato		X	
B.10 Accessibilità Piano Secondo Non esiste X			
B.10.1. Possibilità di raggiungere agevolmente il piano			
B.10.2. Accessibilità dei percorsi principali			
B.10.3. Presenza di un servizio igienico attrezzato

C ACCESSIBILITA' COMPLESSIVA DELL'EDIFICIO (requisiti minimi)	X		
<p>Note:</p> <p>PIANO TERRA: Alcuni servizi igienici attrezzati non sono completamente rispondenti al DM n. 236 del 14/06/1989, non sufficiente spazio per manovra di una sedia a ruote, assenza di lavabo e antibagno.</p> <p>L'accesso alla palestra viene effettuato tramite rampa con pendenza superiore all'8%, inoltre l'ingresso alla palestra presenta le soglie più alte del livello interno ed esterno.</p> <p>PIANO PRIMO: Non accessibile, mancano sia l'ascensore che un servizio igienico attrezzato.</p>

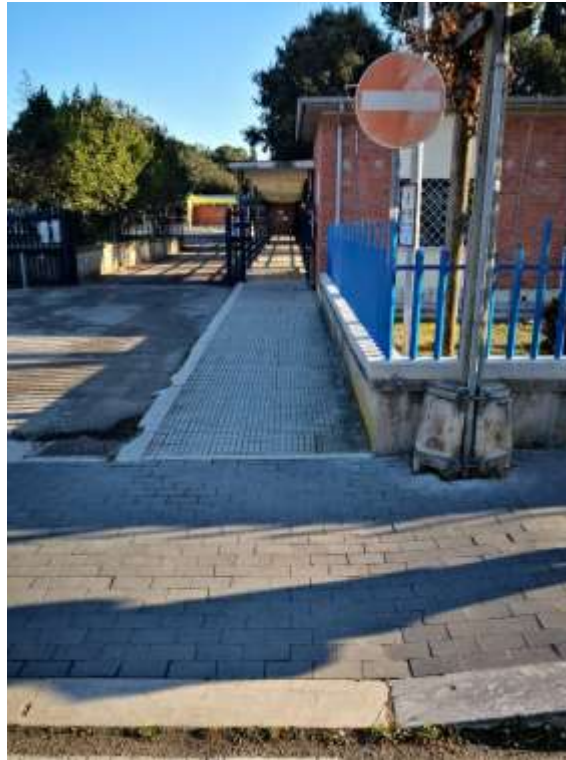
Foto

B ELEMENTI SIGNIFICATIVI DI GIUDIZIO			
	SI	NO	SPECIFICHE
B.1 Accessibilità percorsi esterni al perimetro	X		
B.1.1. Presenza posti auto riservati		X	Sono presenti all'interno del perimetro
B.1.2. Presenza di almeno 1 percorso pedonale accessibile che porti all'ingresso del perimetro	X		Non c'è scivolo di collegamento tra marciapiede e ingresso
B.2 Orientamento esterno al perimetro		X	
B.2.1. Presenza di segnaletica	X		
B.2.2. Ausili per la mobilità autonoma dei disabili della vista		X	
B.3 Accessibilità percorso interno al perimetro (esterno all'edificio)	X		
B.3.1. Presenza di almeno 1 percorso pedonale accessibile che porti all'ingresso dell'edificio	X		
B.3.2. Accessibilità zona attrezzata esterna all'edificio (Parco giochi e percorsi in giardino Non esiste)	X		
B.4 Orientamento nell'edificio		X	
B.4.1. Presenza di segnaletica		X	
B.4.2. Ausili per la mobilità autonoma dei disabili della vista		X

B.5 Sicurezza e vie d'esodo	X		
B.6 Accessibilità Piano Terreno	X		
B.6.1. Ingresso accessibile	X		Alcuni plessi presentano la rampa sul retro
B.6.2. Accessibilità dei percorsi principali	X		
B.6.3. Presenza di un servizio igienico attrezzato	X		
B.7 Presenza di ascensore		X	Non necessaria, la struttura si sviluppa sul solo piano terra
B.8 Accessibilità Piano Interrato Non esiste X			
B.8.1. Possibilità di raggiungere agevolmente il piano			
B.8.2. Accessibilità dei percorsi principali			
B.8.3. Presenza di un servizio igienico attrezzato			
B.9 Accessibilità Piano Primo Non esiste X			
B.9.1. Possibilità di raggiungere agevolmente il piano			
B.9.2. Accessibilità dei percorsi principali			
B.9.3. Presenza di un servizio igienico attrezzato			
B.10 Accessibilità Piano Secondo Non esiste X			
B.10.1. Possibilità di raggiungere agevolmente il piano			
B.10.2. Accessibilità dei percorsi principali			
B.10.3. Presenza di un servizio igienico attrezzato

C ACCESSIBILITA' COMPLESSIVA DELL'EDIFICIO (requisiti minimi)	X		
<p>Note:</p> <p>Edificio con buona accessibilità, ogni plesso è servito da una rampa di accesso della giusta pendenza a volte sul fronte a volte sul retro, inoltre è presente un servizio igienico attrezzato rispondente ai requisiti del D.M. n° 236 del 14/06/1989 in ogni plesso.</p>

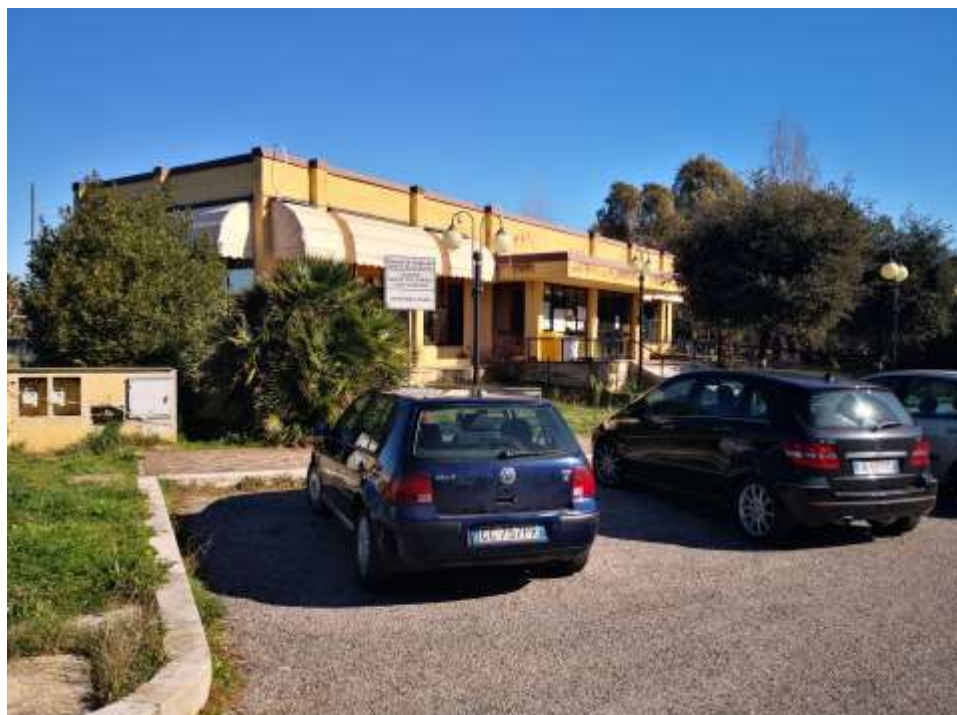
Foto

B.6.1. Ingresso accessibile	X		Presenza di soglia rialzata all'ingresso
B.6.2. Accessibilità dei percorsi principali	X		Le porte interne sono minime.
B.6.3. Presenza di un servizio igienico attrezzato	X		Parzialmente rispondente al D.M. n° 236 del 14/06/1989. Usato come ripostiglio
B.7 Presenza di ascensore		X	
B.8 Accessibilità Piano Interrato Non esiste			Utilizzato per altre attività. Non accessibile
B.8.1. Possibilità di raggiungere agevolmente il piano			
B.8.2. Accessibilità dei percorsi principali			
B.8.3. Presenza di un servizio igienico attrezzato			
B.9 Accessibilità Piano Primo Non esiste X			
B.9.1. Possibilità di raggiungere agevolmente il piano			
B.9.2. Accessibilità dei percorsi principali			
B.9.3. Presenza di un servizio igienico attrezzato			
B.10 Accessibilità Piano Secondo Non esiste X			
B.10.1. Possibilità di raggiungere agevolmente il piano			
B.10.2. Accessibilità dei percorsi principali

C ACCESSIBILITA' COMPLESSIVA DELL'EDIFICIO (requisiti minimi)	X		
<p>Note:</p> <p>L'edificio è parzialmente accessibile, all'ingresso c'è una soglia rialzata, all'interno le porte sono di dimensioni ridotte.</p> <p>Il piano interrato è di pertinenza del campo sportivo.</p>

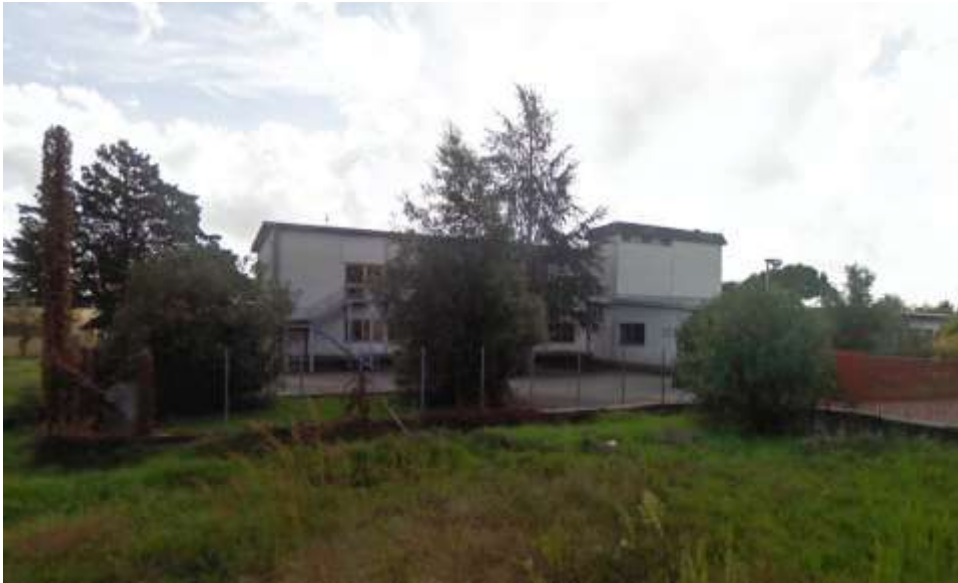
Foto

B.6.1. Ingresso accessibile	X		Dall'ingresso secondario tramite rampa
B.6.2. Accessibilità dei percorsi principali	X		
B.6.3. Presenza di un servizio igienico attrezzato		X	
B.7 Presenza di ascensore		X	
B.8 Accessibilità Piano Interrato Non esiste X			
B.8.1. Possibilità di raggiungere agevolmente il piano			
B.8.2. Accessibilità dei percorsi principali			
B.8.3. Presenza di un servizio igienico attrezzato			
B.9 Accessibilità Piano Primo Non esiste		X	
B.9.1. Possibilità di raggiungere agevolmente il piano		X	
B.9.2. Accessibilità dei percorsi principali	X		
B.9.3. Presenza di un servizio igienico attrezzato		X	
B.10 Accessibilità Piano Secondo Non esiste X			
B.10.1. Possibilità di raggiungere agevolmente il piano			
B.10.2. Accessibilità dei percorsi principali			
B.10.3. Presenza di un servizio igienico attrezzato

C ACCESSIBILITA' COMPLESSIVA DELL'EDIFICIO (requisiti minimi)	X		
<p>Note:</p> <p>PIANO TERRA: Percorsi esterni accessibili da via Campo Faiano, non sono presenti i servizi igienici attrezzati.</p> <p>PIANO PRIMO: Non accessibile, mancano sia l'ascensore che un servizio igienico attrezzato.</p>

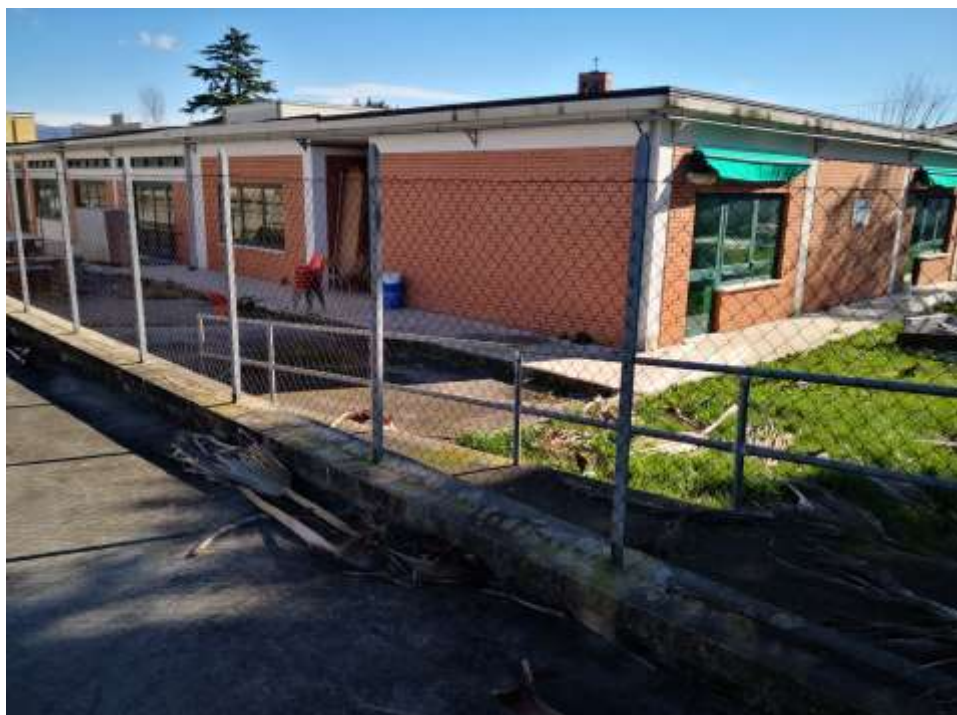
Foto

C ACCESSIBILITA' COMPLESSIVA DELL'EDIFICIO (requisiti minimi)	X		
Note: L'edificio risulta sprovvisto dei bagni per i disabili

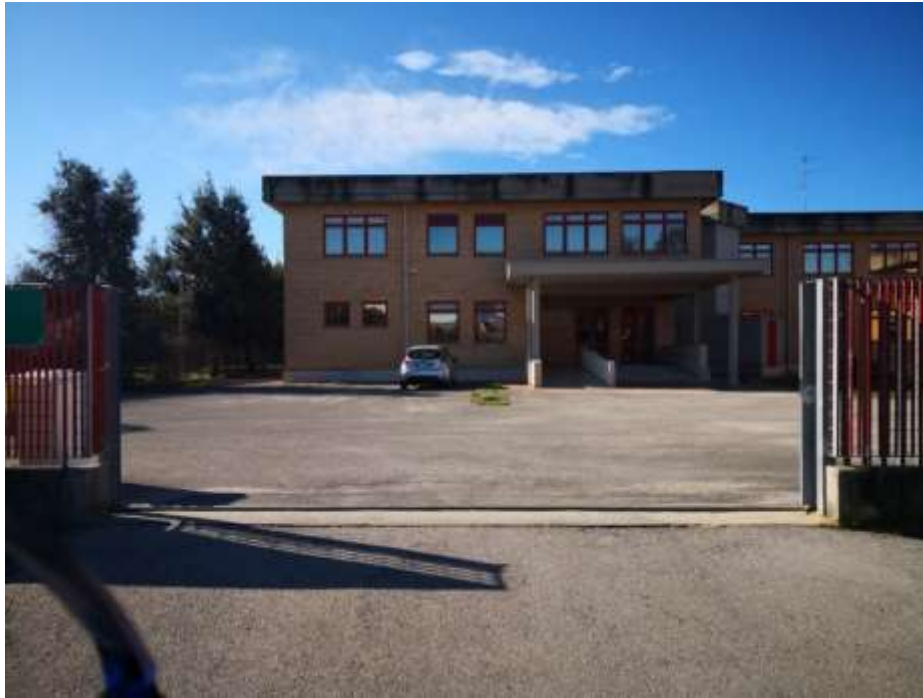
Foto

B ELEMENTI SIGNIFICATIVI DI GIUDIZIO			
	SI	NO	SPECIFICHE
B.1 Accessibilità percorsi esterni al perimetro		X	
B.1.1. Presenza posti auto riservati		X	
B.1.2. Presenza di almeno 1 percorso pedonale accessibile che porti all'ingresso del perimetro		X	
B.2 Orientamento esterno al perimetro		X	
B.2.1. Presenza di segnaletica		X	
B.2.2. Ausili per la mobilità autonoma dei disabili della vista		X	
B.3 Accessibilità percorso interno al perimetro (esterno all'edificio)	X		
B.3.1. Presenza di almeno 1 percorso pedonale accessibile che porti all'ingresso dell'edificio	X		
B.3.2. Accessibilità zona attrezzata esterna all'edificio (Parco giochi e percorsi in giardino Non esiste X			
B.4 Orientamento nell'edificio		X	
B.4.1. Presenza di segnaletica		X	
B.4.2. Ausili per la mobilità autonoma dei disabili della vista		X	
B.5 Sicurezza e vie d'esodo	X		
B.6 Accessibilità Piano Terreno	X		
B.6.1. Ingresso accessibile	X		Soglia di ingresso rialzata di 3 cm

B.6.2. Accessibilità dei percorsi principali	X		
B.6.3. Presenza di un servizio igienico attrezzato	X		
B.7 Presenza di ascensore		X	E' già predisposto il vano
B.8 Accessibilità Piano Interrato Non esiste X			
B.8.1. Possibilità di raggiungere agevolmente il piano			
B.8.2. Accessibilità dei percorsi principali			
B.8.3. Presenza di un servizio igienico attrezzato			
B.9 Accessibilità Piano Primo Non esiste			
B.9.1. Possibilità di raggiungere agevolmente il piano		X	Manca l'ascensore
B.9.2. Accessibilità dei percorsi principali	X		
B.9.3. Presenza di un servizio igienico attrezzato	X		
B.10 Accessibilità Piano Secondo Non esiste X			
B.10.1. Possibilità di raggiungere agevolmente il piano			
B.10.2. Accessibilità dei percorsi principali			
B.10.3. Presenza di un servizio igienico attrezzato

PIANO TERRA: Presenza della soglia rialzata

PIANO PRIMO: Non è accessibile per mancanza di ascensore

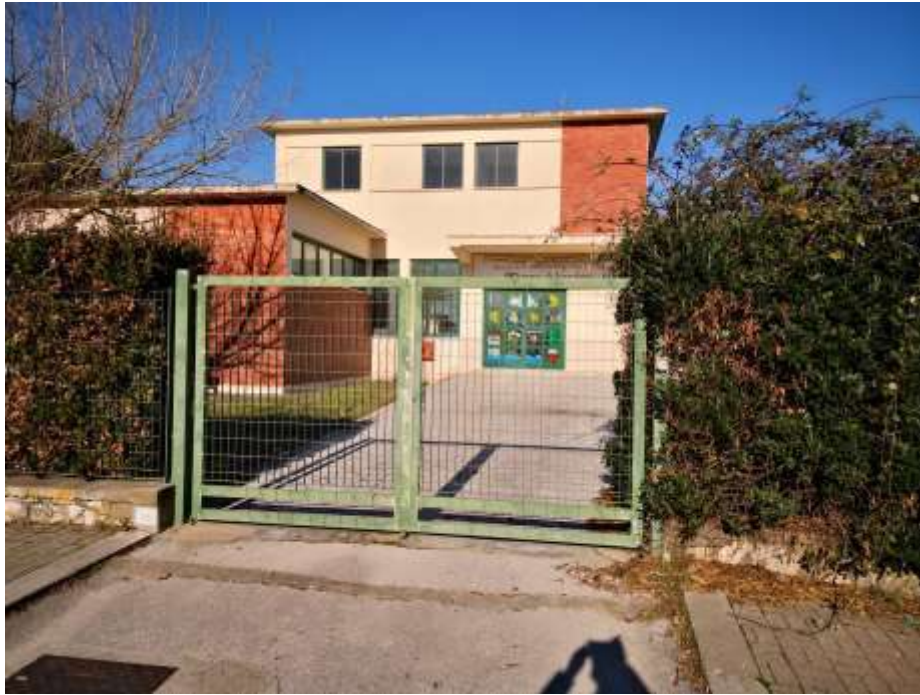
Foto

B ELEMENTI SIGNIFICATIVI DI GIUDIZIO			
	SI	NO	SPECIFICHE
B.1 Accessibilità percorsi esterni al perimetro	X		
B.1.1. Presenza posti auto riservati		X	
B.1.2. Presenza di almeno 1 percorso pedonale accessibile che porti all'ingresso del perimetro	X		Gradino sul marciapiede esterno
B.2 Orientamento esterno al perimetro		X	
B.2.1. Presenza di segnaletica		X	
B.2.2. Ausili per la mobilità autonoma dei disabili della vista		X	
B.3 Accessibilità percorso interno al perimetro (esterno all'edificio)	X		
B.3.1. Presenza di almeno 1 percorso pedonale accessibile che porti all'ingresso dell'edificio	X		
B.3.2. Accessibilità zona attrezzata esterna all'edificio (Parco giochi e percorsi in giardino Non esiste	X		Rampa sul retro dell'edificio
B.4 Orientamento nell'edificio		X	
B.4.1. Presenza di segnaletica		X	
B.4.2. Ausili per la mobilità autonoma dei disabili della vista		X	
B.5 Sicurezza e vie d'esodo	X		
B.6 Accessibilità Piano Terreno	X

C ACCESSIBILITA' COMPLESSIVA DELL'EDIFICIO (requisiti minimi)			
	X		
<p>Note:</p> <p>PIANO PRIMO: Non accessibile, manca l'ascensore.</p>

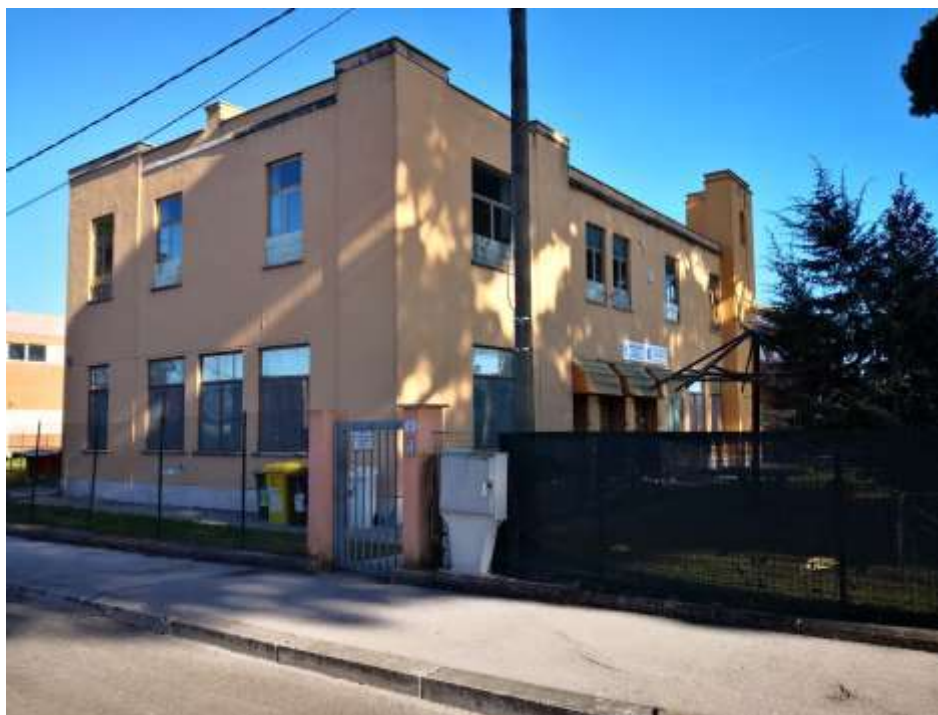
Foto

B ELEMENTI SIGNIFICATIVI DI GIUDIZIO			
	SI	NO	SPECIFICHE
B.1 Accessibilità percorsi esterni al perimetro	X		
B.1.1. Presenza posti auto riservati	X		Senza segnaletica
B.1.2. Presenza di almeno 1 percorso pedonale accessibile che porti all'ingresso del perimetro	X		
B.2 Orientamento esterno al perimetro		X	
B.2.1. Presenza di segnaletica		X	
B.2.2. Ausili per la mobilità autonoma dei disabili della vista		X	
B.3 Accessibilità percorso interno al perimetro (esterno all'edificio)	X		
B.3.1. Presenza di almeno 1 percorso pedonale accessibile che porti all'ingresso dell'edificio	X		
B.3.2. Accessibilità zona attrezzata esterna all'edificio (Parco giochi e percorsi in giardino Non esiste)	X		
B.4 Orientamento nell'edificio		X	
B.4.1. Presenza di segnaletica		X	
B.4.2. Ausili per la mobilità autonoma dei disabili della vista		X	
B.5 Sicurezza e vie d'esodo	X		
B.6 Accessibilità Piano Terreno	X		
B.6.1. Ingresso accessibile	X

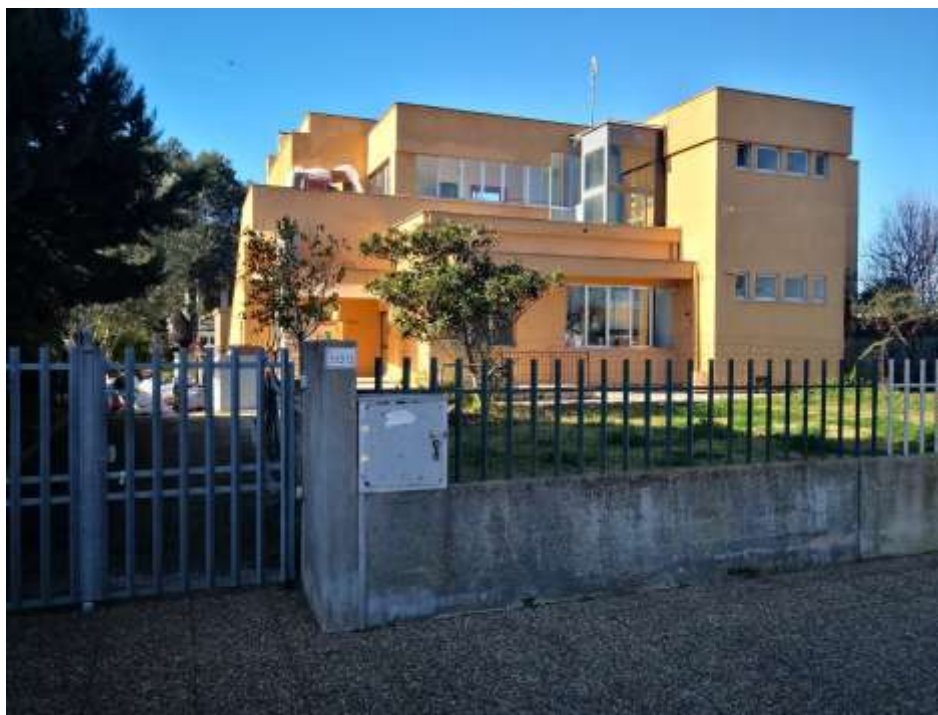
Foto

B ELEMENTI SIGNIFICATIVI DI GIUDIZIO			
	SI	NO	SPECIFICHE
B.1 Accessibilità percorsi esterni al perimetro	X		
B.1.1. Presenza posti auto riservati	X		Senza segnaletica.
B.1.2. Presenza di almeno 1 percorso pedonale accessibile che porti all'ingresso del perimetro	X		
B.2 Orientamento esterno al perimetro		X	
B.2.1. Presenza di segnaletica		X	
B.2.2. Ausili per la mobilità autonoma dei disabili della vista		X	
B.3 Accessibilità percorso interno al perimetro (esterno all'edificio)	X		
B.3.1. Presenza di almeno 1 percorso pedonale accessibile che porti all'ingresso dell'edificio	X		
B.3.2. Accessibilità zona attrezzata esterna all'edificio (Parco giochi e percorsi in giardino Non esiste X			
B.4 Orientamento nell'edificio		X	
B.4.1. Presenza di segnaletica		X	
B.4.2. Ausili per la mobilità autonoma dei disabili della vista		X	
B.5 Sicurezza e vie d'esodo	X		
B.6 Accessibilità Piano Terreno	X		
B.6.1. Ingresso accessibile	X
