SCHEDA CENSIMENTO BARRIERE ARCHITETTONICHE  
DEL PATRIMONIO IMMOBILIARE COMUNALE

SCHEDE SINTETICHE  
VERDE ATTREZZATO

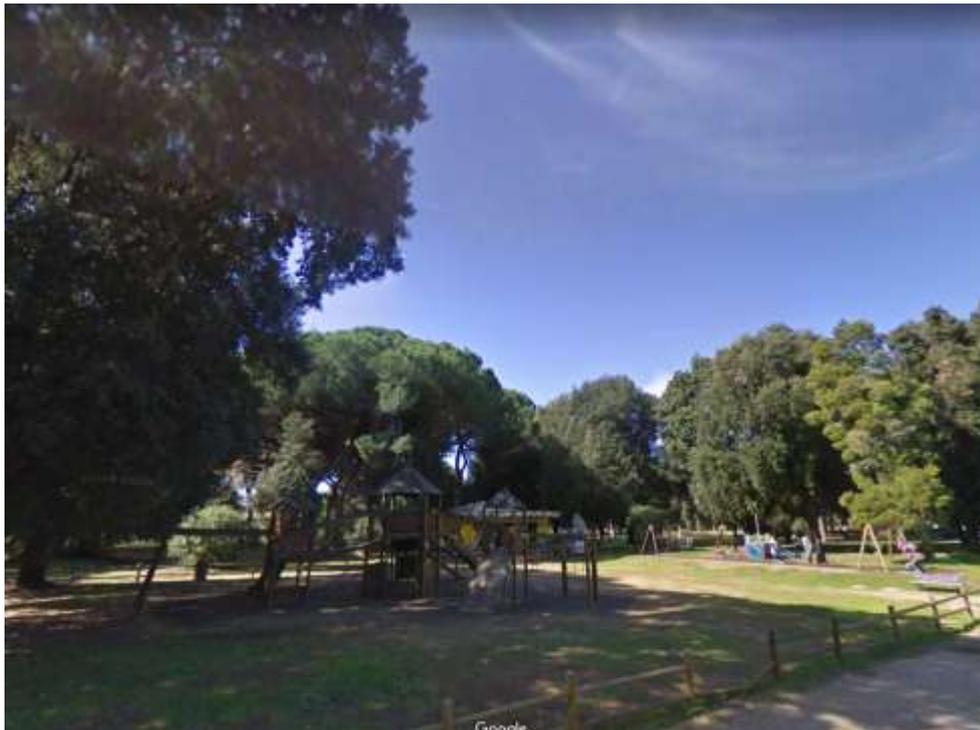
Foto

B ELEMENTI SIGNIFICATIVI DI GIUDIZIO			
	SI	NO	SPECIFICHE
B.1 Accessibilità percorsi esterni al perimetro per handicap motori		X	
B.1.1. Presenza posti auto riservati	X		
B.1.2. Presenza di almeno 1 percorso pedonale accessibile che porti all'ingresso del perimetro		X	Non c'è un percorso
B.2 Orientamento esterno al perimetro per non vedenti		X	
B.2.1. Presenza di segnaletica		X	
B.2.2. Presenza di ausili per la mobilità autonoma		X	
B.3 Accessibilità percorso interno al perimetro per handicap motori	X		
B.3.1. Ingresso accessibile	X		Non ci sono percorsi
B.3.2. Accessibilità dei percorsi principali		X	
B.3.3 Presenza di un servizio igienico attrezzato		X	
B.4 Orientamento interno al perimetro per non vedenti		X	
B.4.1. Presenza di segnaletica		X	
B.4.2. Presenza di ausili per la mobilità autonoma		X

C ACCESSIBILITA' COMPLESSIVA DELL'IMMOBILE (requisiti minimi)	X		
<p>Note: Parco attrezzato con assenza di percorsi e accessi per disabili, presenza di gradini che impediscono l'accesso su più lati.</p>

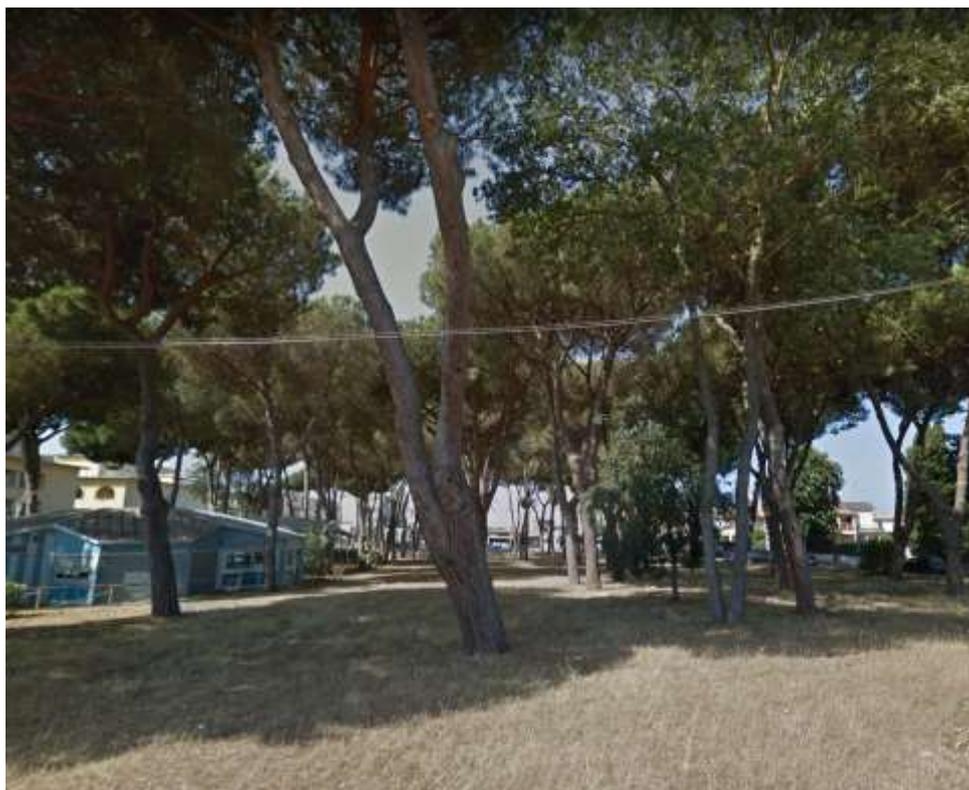
Foto

B ELEMENTI SIGNIFICATIVI DI GIUDIZIO			
	SI	NO	SPECIFICHE
B.1 Accessibilità percorsi esterni al perimetro per handicap Motori	X		
B.1.1. Presenza posti auto riservati	X		
B.1.2. Presenza di almeno 1 percorso pedonale accessibile che porti all'ingresso del perimetro	X		Rampa di accesso dissestata
B.2 Orientamento esterno al perimetro per non vedenti		X	
B.2.1. Presenza di segnaletica		X	
B.2.2. Presenza di ausili per la mobilità autonoma		X	
B.3 Accessibilità percorso interno al perimetro per handicap Motori	X		
B.3.1. Ingresso accessibile	X		
B.3.2. Accessibilità dei percorsi principali	X		Percorsi non presenti
B.3.3 Presenza di un servizio igienico attrezzato		X	
B.4 Orientamento interno al perimetro per non vedenti		X	
B.4.1. Presenza di segnaletica		X	
B.4.2. Presenza di ausili per la mobilità autonoma		X

C ACCESSIBILITA' COMPLESSIVA DELL'IMMOBILE (requisiti minimi)	X		
Note: Accessibilità al parco discreta, rampa di accesso troppo pendente.

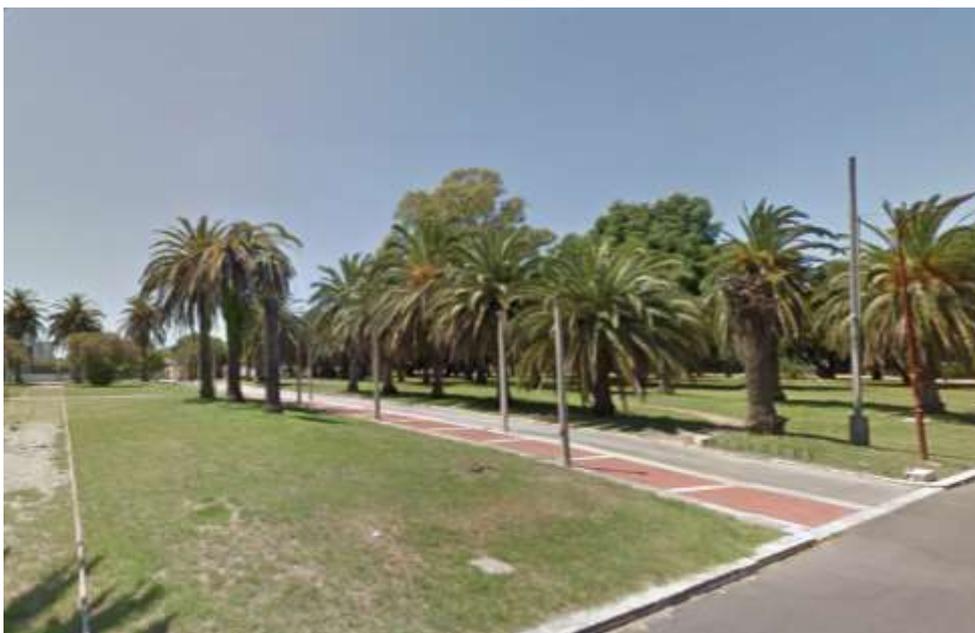
Foto

C ACCESSIBILITA' COMPLESSIVA DELL'IMMOBILE (requisiti minimi)	X		
<p>Note: Giardino mediamente accessibile, alcuni dei percorsi presentano un piccolo gradino di qualche centimetro nell'accesso dalla strada.</p>

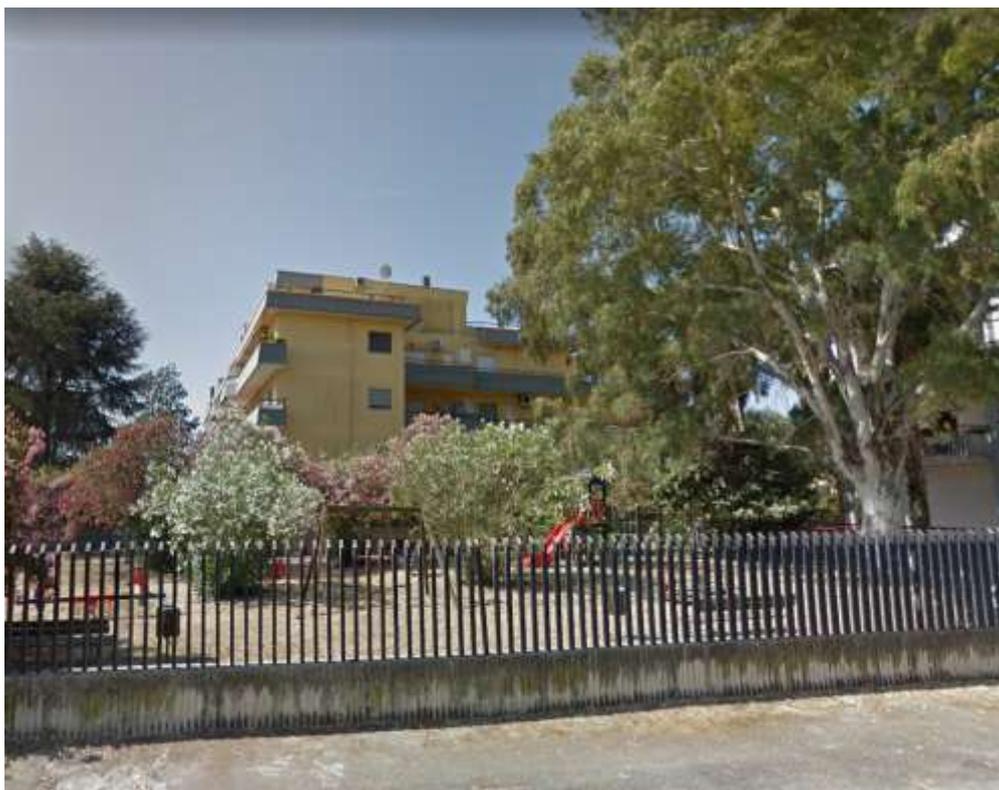
Foto

B ELEMENTI SIGNIFICATIVI DI GIUDIZIO			
	SI	NO	SPECIFICHE
<b>B.1</b> Accessibilità percorsi esterni al perimetro per handicap motori		X	
B.1.1. Presenza posti auto riservati		X	
B.1.2. Presenza di almeno 1 percorso pedonale accessibile che porti all'ingresso del perimetro		X	Assenza di percorsi interni al parco
<b>B.2</b> Orientamento esterno al perimetro per non vedenti		X	
B.2.1. Presenza di segnaletica		X	
B.2.2. Presenza di ausili per la mobilità autonoma		X	
<b>B.3</b> Accessibilità percorso interno al perimetro per handicap motori		X	
B.3.1. Ingresso accessibile		X	
B.3.2. Accessibilità dei percorsi principali		X	
B.3.3 Presenza di un servizio igienico attrezzato		X	
<b>B.4</b> Orientamento interno al perimetro per non vedenti		X	
B.4.1. Presenza di segnaletica		X	
B.4.2. Presenza di ausili per la mobilità autonoma		X

<b>C</b> ACCESSIBILITA' COMPLESSIVA DELL'IMMOBILE (requisiti minimi)		X	
Note: Giardino inaccessibile nessun percorso pedonale interno

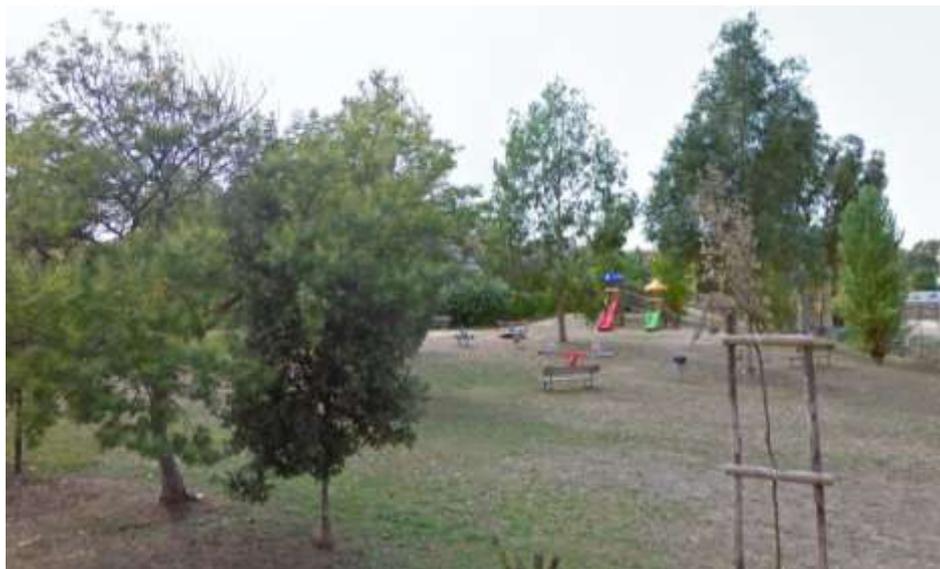
Foto

C ACCESSIBILITA' COMPLESSIVA DELL'IMMOBILE (requisiti minimi)	X		
Note: Parco reso inaccessibile dall'assenza di rampe di accesso su tutti i lati

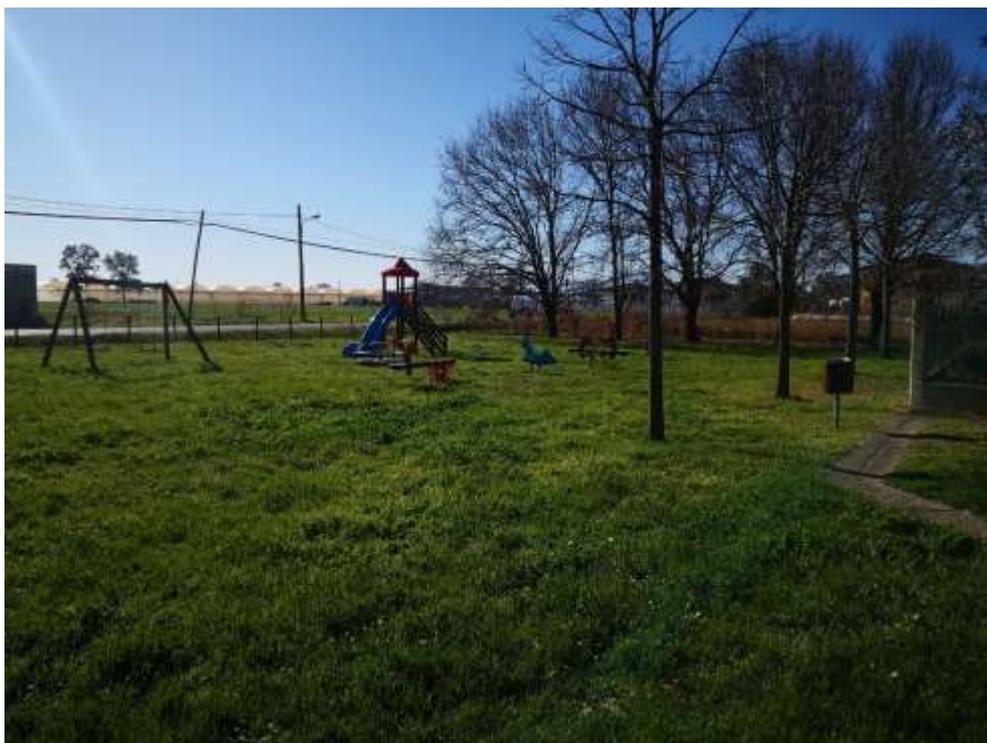
Foto

B ELEMENTI SIGNIFICATIVI DI GIUDIZIO			
	SI	NO	SPECIFICHE
B.1 Accessibilità percorsi esterni al perimetro per handicap motori		X	
B.1.1. Presenza posti auto riservati		X	
B.1.2. Presenza di almeno 1 percorso pedonale accessibile che porti all'ingresso del perimetro	X		Non c'è un percorso, livello unico
B.2 Orientamento esterno al perimetro per non vedenti		X	
B.2.1. Presenza di segnaletica		X	
B.2.2. Presenza di ausili per la mobilità autonoma		X	
B.3 Accessibilità percorso interno al perimetro per handicap motori	X		
B.3.1. Ingresso accessibile	X		Non ci sono percorsi
B.3.2. Accessibilità dei percorsi principali		X	
B.3.3 Presenza di un servizio igienico attrezzato		X	
B.4 Orientamento interno al perimetro per non vedenti		X	
B.4.1. Presenza di segnaletica		X	
B.4.2. Presenza di ausili per la mobilità autonoma		X

C ACCESSIBILITA' COMPLESSIVA DELL'IMMOBILE (requisiti minimi)		X	
Note: Parco giochi con totale assenza di percorsi

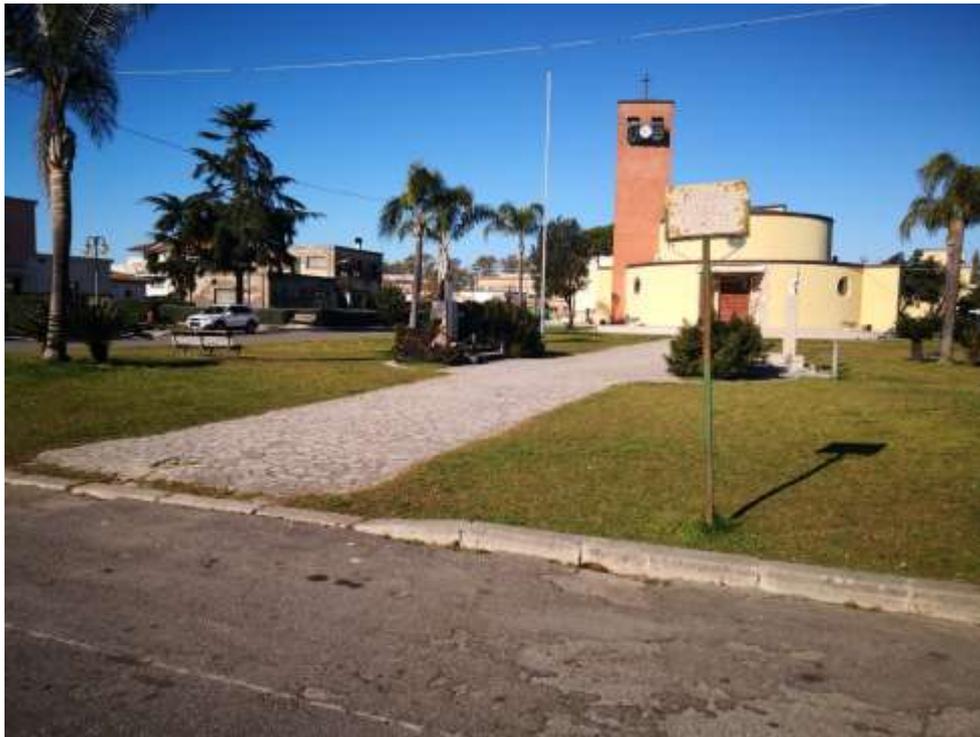
Foto

B ELEMENTI SIGNIFICATIVI DI GIUDIZIO			
	SI	NO	SPECIFICHE
<b>B.1</b> Accessibilità percorsi esterni al perimetro per handicap Motori	X		
B.1.1. Presenza posti auto riservati	X		
B.1.2. Presenza di almeno 1 percorso pedonale accessibile che porti all'ingresso del perimetro	X		Rampa di accesso dissestata
<b>B.2</b> Orientamento esterno al perimetro per non vedenti		X	
B.2.1. Presenza di segnaletica		X	
B.2.2. Presenza di ausili per la mobilità autonoma		X	
<b>B.3</b> Accessibilità percorso interno al perimetro per handicap Motori	X		
B.3.1. Ingresso accessibile	X		
B.3.2. Accessibilità dei percorsi principali	X		
B.3.3 Presenza di un servizio igienico attrezzato		X	
<b>B.4</b> Orientamento interno al perimetro per non vedenti		X	
B.4.1. Presenza di segnaletica		X	
B.4.2. Presenza di ausili per la mobilità autonoma		X

<b>C</b> ACCESSIBILITA' COMPLESSIVA DELL'IMMOBILE (requisiti minimi)	X		
Note: Discreta, rampa di accesso troppo pendente e dissestata.

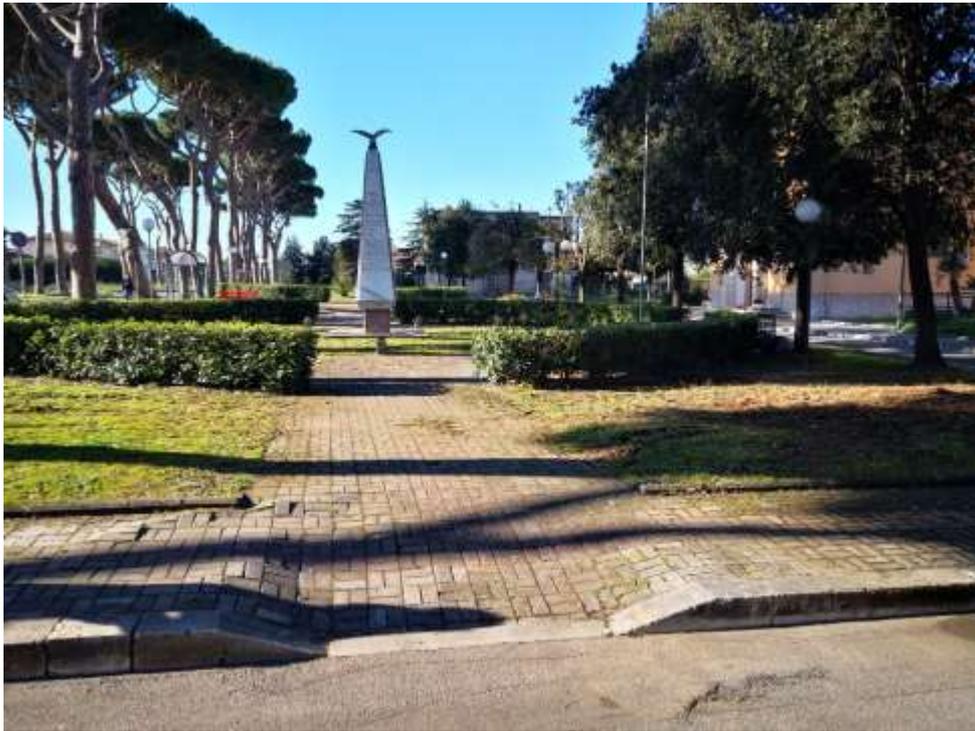
Foto

C ACCESSIBILITA' COMPLESSIVA DELL'IMMOBILE (requisiti minimi)	X		
<p>Note: Giardino mediamente accessibile, alcuni dei percorsi sono resi inaccessibili dalla presenza di radici che hanno causato il dissesto del marciapiede</p>

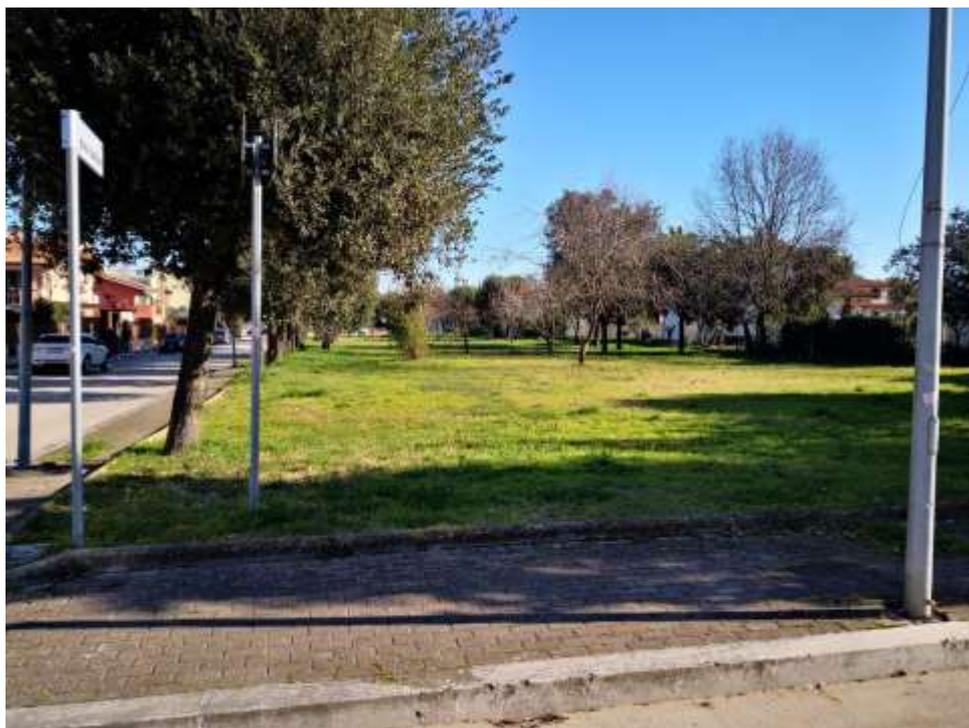
Foto

B ELEMENTI SIGNIFICATIVI DI GIUDIZIO			
	SI	NO	SPECIFICHE
B.1 Accessibilità percorsi esterni al perimetro per handicap motori		X	
B.1.1. Presenza posti auto riservati		X	
B.1.2. Presenza di almeno 1 percorso pedonale accessibile che porti all'ingresso del perimetro	X		Presenza di cordolo rialzato di circa 10 cm in cemento che delimita
B.2 Orientamento esterno al perimetro per non vedenti		X	
B.2.1. Presenza di segnaletica		X	
B.2.2. Presenza di ausili per la mobilità autonoma		X	
B.3 Accessibilità percorso interno al perimetro per handicap motori		X	
B.3.1. Ingresso accessibile		X	
B.3.2. Accessibilità dei percorsi principali		X	
B.3.3 Presenza di un servizio igienico attrezzato		X	
B.4 Orientamento interno al perimetro per non vedenti		X	
B.4.1. Presenza di segnaletica		X	
B.4.2. Presenza di ausili per la mobilità autonoma		X

<b>C ACCESSIBILITA' COMPLESSIVA DELL'IMMOBILE (requisiti minimi)</b>		X	
Note: Giardino inaccessibile, nessun percorso pedonale interno

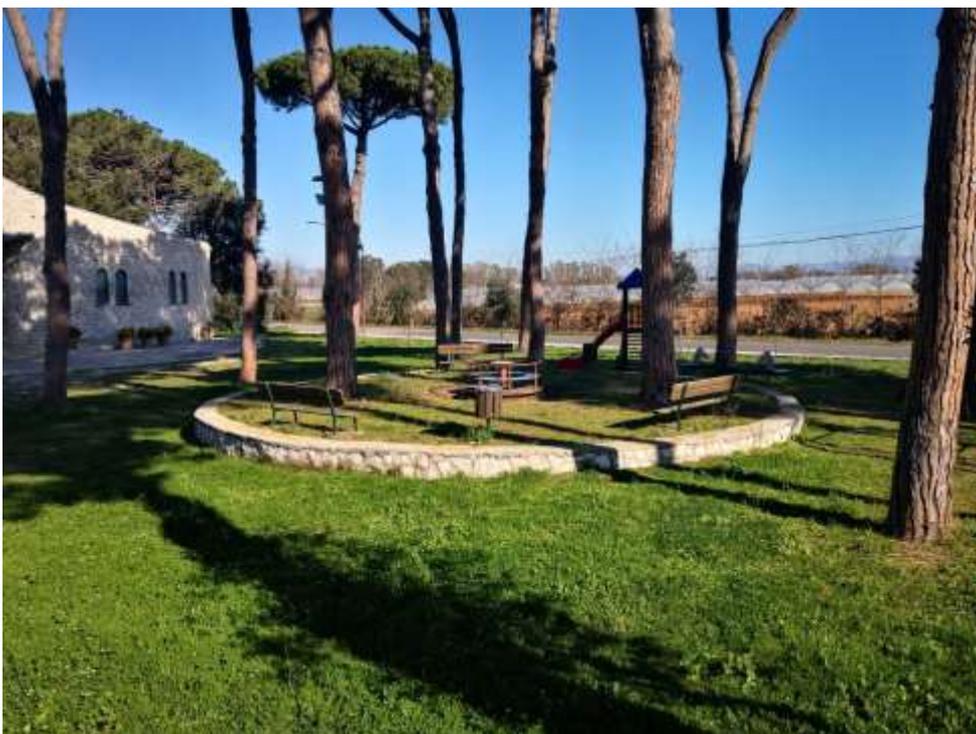
Foto

C ACCESSIBILITA' COMPLESSIVA DELL'IMMOBILE (requisiti minimi)		X	
Note: Parco reso inaccessibile dalla presenza del ghiaino all'ingresso e dalla totale assenza di percorsi pedonali.
