SCHEDA CENSIMENTO BARRIERE ARCHITETTONICHE
VIABILITÀ COMUNALE- Borgo Vodice

Strada: BORGHO VODICE – VIA MIGLIARA 54 DX (dal campo sportivo a incrocio via Lungo Sisto)
Data del rilievo: Dicembre/gennaio 2022

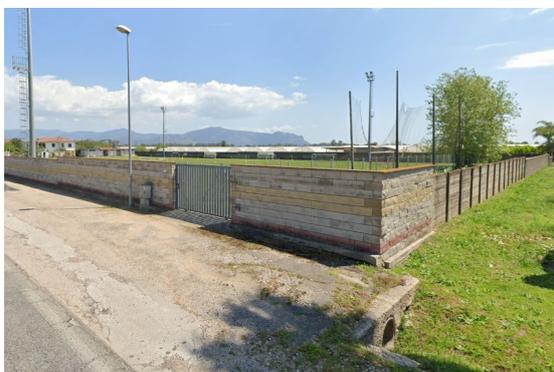
| B ELEMENTI SIGNIFICATIVI DI GIUDIZIO | | | |
|---|---|---|---|
| B.4.3. Senza marciapiede | X | | Foto 1 |

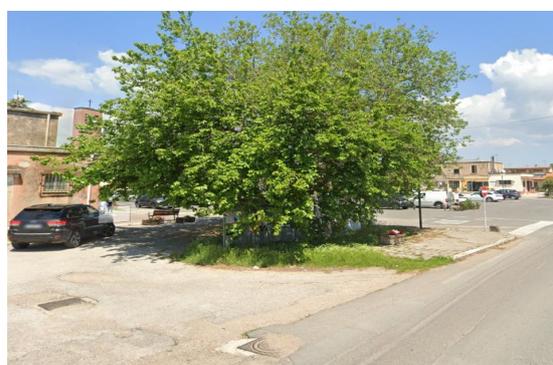
| B ELEMENTI SIGNIFICATIVI DI GIUDIZIO | | | |
|---|---|---|---|
| B.3.1. Presenti | X | | Presenza di piccole fiorere e alberi posizionati al centro del percorso (foto 3) Percorso pedonale interrotto (foto 2) |
