**SCHEDA CENSIMENTO BARRIERE ARCHITETTONICHE
VIABILITÀ COMUNALE**

Strada: Corso Vittorio Emanuele III

Data del rilievo: 02/01/2023

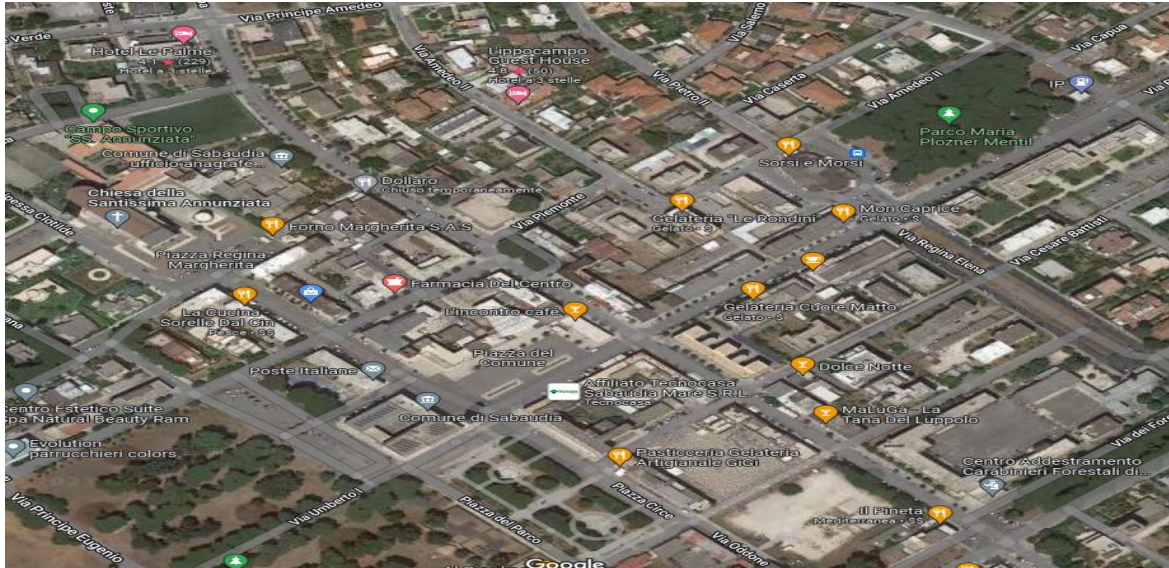
Foto

B.1.1. Continua non sdruciolevole	X		
B.1.2. Sconnessa		X	
B.1.3. Mancante		X	
B.2 Dislivelli sul percorso			
B.2.1. Dislivelli inferiori a cm. 2,5	X		Alcuni tratti
B.2.2. Dislivelli raccordati	X		
B.2.3. Dislivelli non raccordati		X	Accesso al parco
B.3 Ostacoli			
B.3.1. Presenti	X		Limitati punti
B.3.2. Non presenti	X		Prevalenza percorrenza
B.4 Tipologia percorso			
B.4.1. Su marciapiede	X		totale percorrenza
B.4.2. A raso	X		
B.4.3. Senza marciapiede		X	Inizio percorrenza
B.5 Tipologia parcheggio			
B.5.1. Posto privato		X	
B.5.2. Posto pubblico	X		
B.5.3. Parcheggio per disabili		X	Intero tratto
B.6 Collegamento parcheggio/percorso			
B.6.1. Complanare		X	
B.6.2. Raccordato		X	
B.6.3. Non raccordato		X	
B.7 Caratteristica marciapiede			
Dimensione largh. Da 75 a 80 cm			80-90
Materiale: Masselli autoblocc./Asfalto			Asfalto/betonelle
B.8 Attraversamenti pedonali			
B.8.1. Gradino	X		
B.8.2. Rampa		X	
B.8.3. A raso	X

Note: Il tratto pedonale non presenta criticità di rilievo.

La percorrenza pedonale risulta impedita e a tratti promiscua (Veicolare/pedonale. Totale assenza su intero di pavimentazione tattile. Assenza segnaletica orizzontale e/o dotazione elettronica richiesta attraversamento.

Carenza di stalli a parcheggio dedicati. Tratti soggetti a interferenza tra traffico veicolare e traffico pedonale.

Mancanza segnaletica orizzontale di attraversamento e/o attraversamento assistito da impianto semaforico con facilitazione per l'attraversamento e/o sicura percorrenza di portatori di limitazioni acustiche, deambulatorie e visive.
