SCHEDA CENSIMENTO BARRIERE ARCHITETTONICHE
VIABILITÀ COMUNALE – Mezzomonte

Strada: VIA LITORANEA – LOCALITÀ MEZZOMONTE
Data del rilievo: 02/12/2022

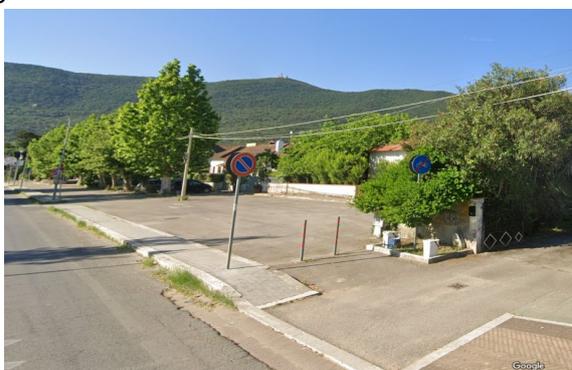
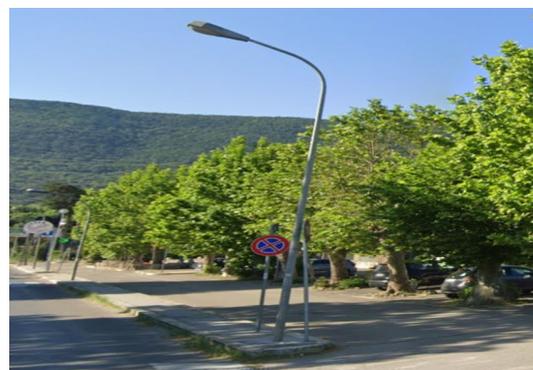
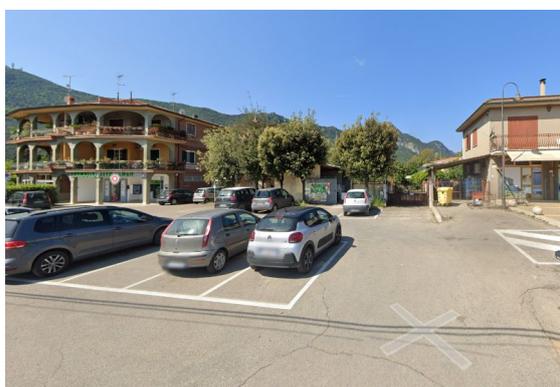
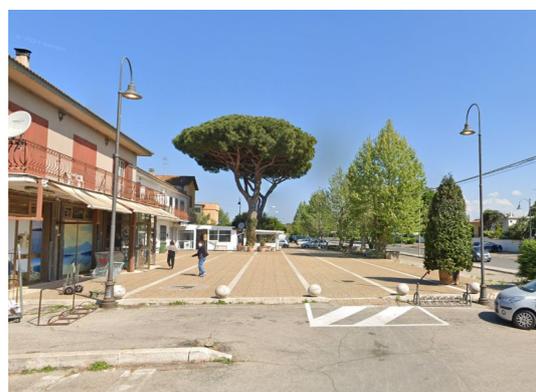
Foto

B ELEMENTI SIGNIFICATIVI DI GIUDIZIO			
	SI	NO	NOTE
B.1 Pavimentazione			
B.1.1. Continua non sdruciolevole	X		
B.1.2. Sconnessa	X		
B.1.3. Mancante	X		
B.2 Dislivelli sul percorso			
B.2.1. Dislivelli inferiori a cm. 2,5	X		
B.2.2. Dislivelli raccordati		X	
B.2.3. Dislivelli non raccordati		X	
B.3 Ostacoli			
B.3.1. Presenti	X		Presenza di lampioni che riducono il passaggio presenza di un traliccio di una insegna che ostacola il libero passaggio
B.3.2. Non presenti			
B.4 Tipologia percorso			
B.4.1. Su marciapiede	X		
B.4.2. A raso	X		
B.4.3. Senza marciapiede	X		
B.5 Tipologia parcheggio			
B.5.1. Posto privato		X	
B.5.2. Posto pubblico	X		Presenza di n. 1 posto per disabili in prossimità della farmacia
B.5.3. Parcheggio per disabili			
B.6 Collegamento parcheggio/percorso			
B.6.1. Complanare		X	
B.6.2. Raccordato		X	
B.6.3. Non raccordato		X	
B.7 Caratteristica marciapiede			
Dimensione largh. Da 80 a 120 cm

Materiale:..Masselli autoblocc./Asfalto			
B.8 Attraversamenti pedonali			
B.8.1. Gradino		X	
B.8.2. Rampa		X	
B.8.3. A raso	X		
C ACCESSIBILITÀ COMPLESSIVA (requisiti minimi)			
	X		Criticità elevata
<p>Il tratto interessato presenta numerose criticità si segnala la presenza di alcune interruzioni fra piano asfaltato e inizio marciapiede che evidenziano percorsi promiscui e con tratti di pavimentazione in asfalto dissestata. Gli Spazi di passaggio asfaltati e privi di marciapiede sono utilizzati anche come spazi di sosta per auto e non in tutto il tratto interessato è possibile parcheggiare. Alcuni passaggi pedonali sono da raccordare con il piano stradale per eliminare il minimo dislivello; In alcuni tratti vi è la presenza di lampioni stradali e/o di insegne a palo che ostacolano il percorso sui marciapiedi. Da mettere in evidenza anche la mancanza quasi totale di parcheggio disabili su tutto il tratto interessato e l'assenza totale di segnaletica tattile e/o sonora con impianto semaforico a chiamata per l'attraversamento dei pedoni.</p>
