## CITTÀ DI SABAUDIA

CITTA' di SABAUDIA - Piano Eliminazione Barriere Architettoniche

P.E.B.A.

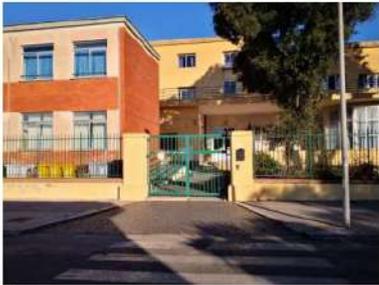
SCHEDE SINTETICHE EDILIZIA SCOLASTICA				
<b>1a</b>	<b>SCHEDE CENSIMENTO BARRIERE ARCHITETTONICHE DEL PATRIMONIO IMMOBILIARE COMUNALE</b>			
<b>A INDIVIDUAZIONE DELL'IMMOBILE</b>				
Immobile: SCUOLA SECONDARIA DI PRIMO GRADO "GIULIO CESARE" Situato in: VIALE CONTE VERDE, 1 Data del rilievo: 05/02/2020

Foto Mappa				
<b>B ELEMENTI SIGNIFICATIVI DI GIUDIZIO</b>				
<b>B.1</b>	<b>Accessibilità percorsi esterni al perimetro</b>	S	NO	SPECIFICHE
B.1.1.	Presenza posti auto riservati	X	X	
B.1.2.	Presenza di almeno 1 percorso pedonale accessibile che porti all'ingresso del perimetro	X		Non c'è scivolo di collegamento tra marciapiede e ingresso.
<b>B.2</b>	<b>Orientamento esterno al perimetro</b>			
B.2.1.	Presenza di segnaletica	X		
B.2.2.	Aiuti per la mobilità autonoma dei disabili della vista	X		
<b>B.3</b>	<b>Accessibilità percorso interno al perimetro (esterno all'edificio)</b>	X		
B.3.1.	Presenza di almeno 1 percorso pedonale accessibile che porti all'ingresso dell'edificio	X

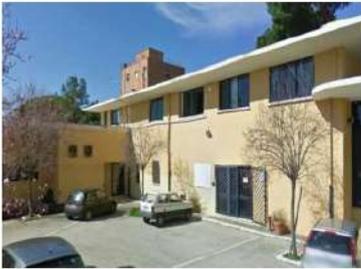
SCHEDE SINTETICHE EDIFICI PUBBLICI																																																																																																																																					
<p><b>4b</b></p> <p><b>SCHEDA CENSIMENTO BARRIERE ARCHITETTONICHE DEL PATRIMONIO IMMOBILIARE COMUNALE</b></p> <p><b>A. INDIVIDUAZIONE DELL'IMMOBILE</b></p> <p>Immobile: UFFICI COMUNALI ANAGRAFE Situato in: PIAZZA VERBANIA Data del rilievo: 02/03/2020</p>

<p>Foto</p>

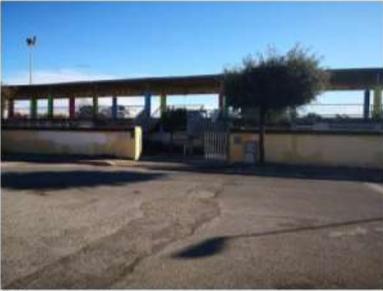
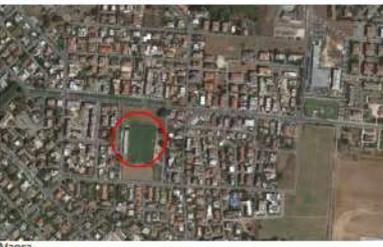
<table><tr> <th></th> <th>SI</th> <th>NO</th> <th>SPECIFICHE</th> </tr><tr> <td>B.1.2. Presenza di almeno 1 percorso pedonale accessibile che porti all'ingresso del perimetro</td> <td>X</td> <td></td> <td>Gradino all'ingresso di 2-3 cm</td> </tr><tr> <td>B.5.1. Accessibilità</td> <td>X</td> <td></td> <td>Limitata</td> </tr><tr> <td>B.6.1.1. Ingresso accessibile</td> <td>X</td> <td></td> <td>Presenza di gradino all'ingresso</td> </tr><tr> <td>B.6.2.1. Ingresso accessibile</td> <td></td> <td>X</td> <td>Gradino all'ingresso</td> </tr><tr> <td colspan="4">Note: Accesso limitato dalla presenza di ghiaia</td> </tr></table>

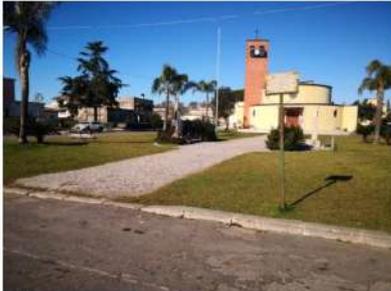
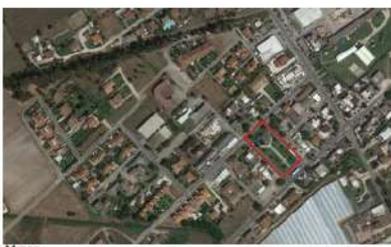
SCHEDE SINTETICHE VERDE ATTREZZATO		
<b>8d</b>	<b>SCHEDE CENSIMENTO BARRIERE ARCHITETTONICHE DEL PATRIMONIO IMMOBILIARE COMUNALE</b>	
<b>A INDIVIDUAZIONE DELL'IMMOBILE</b>		
Immobile: PIAZZA AI CADUTI Situato in: VIA MIGLIARA 54, BORGO VODICE Data del rilievo: 07/02/2020

<b>B.4 Orientamento interno al perimetro per non vedenti</b>	X	
B.4.1. Presenza di segnaletica	X	
B.4.2. Presenza di ausili per la mobilità autonoma	X	
<b>C ACCESSIBILITA' COMPLESSIVA DELL'IMMOBILE (requisiti minimi)</b>	X	
Note: Discreta, rampa di accesso troppo pendente e dissestata.

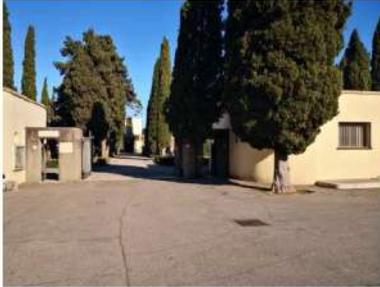
<table><tr> <th colspan="4">B ELEMENTI SIGNIFICATIVI DI GIUDIZIO</th> </tr><tr> <td>B.6.2. Accessibilità dei percorsi principali</td> <td>X</td> <td></td> <td>in alcuni tratti la mobilità è interrotta dalla presenza di gradini</td> </tr></table>

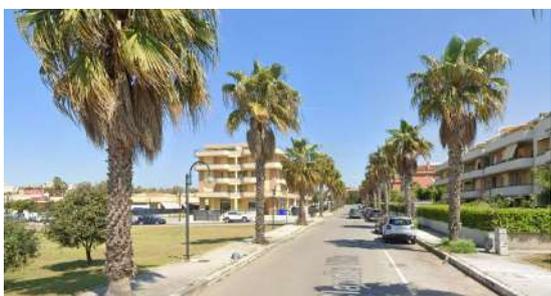
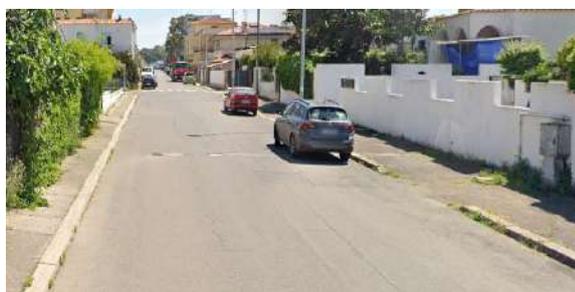
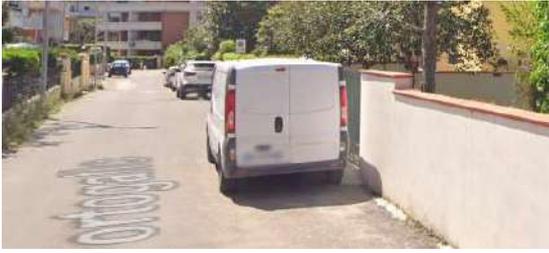
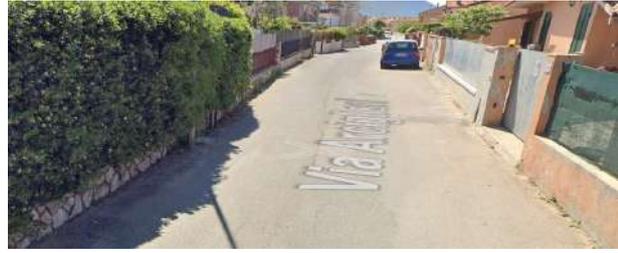
Si segnala, ad ogni buon fine, che la verifica ha consentito di constatare che i rischi da “promiscua percorrenza” sono più diffusi per le viabilità urbane secondarie, come documentato dalle immagini rilevate in contesti residenziali storicamente insediati, caratterizzati da stanzialità consolidate:

Particolare attenzione in termini di programmazione degli interventi dovrà essere dedicata all'eliminazione degli ostacoli posti lungo il percorso di camminamento. Tra questi si evidenziano le alberature, che necessitano anche della verifica dell'apparato radicante. Gli alberi, gli elementi di arredo e la segnaletica fissa o mobile dovranno essere posizionati in modo da non ridurre la larghezza del marciapiede. Le aiuole devono essere a "raso", senza ciglio rialzato, e non dovranno interrompere la continuità del fondo. Gli arredi sospesi non dovranno rendere pericoloso il transito: espositore, cestino e transenne necessitano delle segnalazioni per gli ipovedenti. Le reti di illuminazione pubblica dovranno garantire l'omogenea illuminazione delle superfici pedonali.

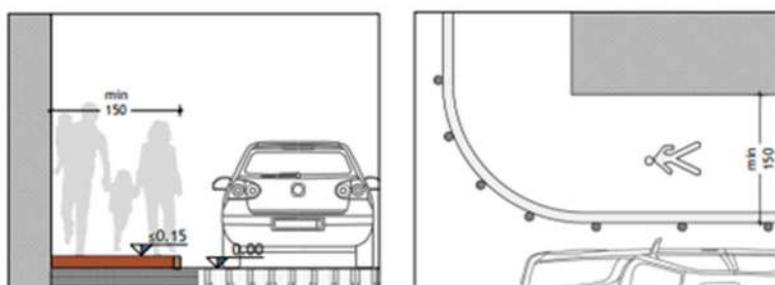
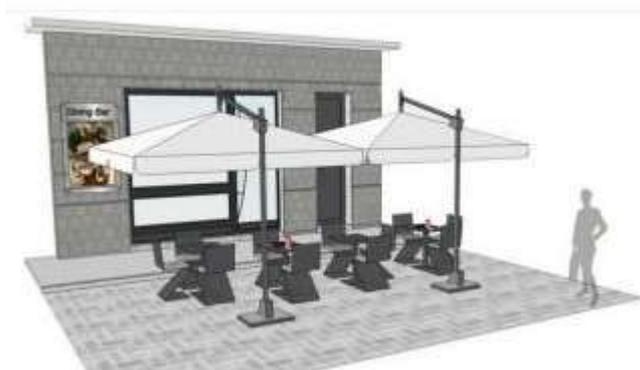
Il D.M.236\89 definisce le caratteristiche dimensionali del percorso pedonale idonee a favorire i movimenti della sedia a ruote. I percorsi devono presentare un andamento quanto più possibile semplice e regolare in relazione alle principali direttrici di accesso ed essere privi di strozzature, arredi, ostacoli di qualsiasi natura che riducano la larghezza utile di passaggio o che possano causare infortuni. La loro larghezza deve essere tale da garantire la mobilità nonché, in punti non eccessivamente distanti fra loro, anche l'inversione di marcia da parte di una persona su sedia a ruote. Il percorso pedonale deve avere una larghezza minima di 90, ove non risulti possibile garantire un percorso di larghezza pari a 150 cm.

Ogni 10 metri di sviluppo lineare del percorso, dovrà essere consentita l'inversione di marcia da parte di persona su sedia a ruote.

Qualsiasi cambio di direzione rispetto al percorso rettilineo deve avvenire in piano; ove sia indispensabile effettuare svolte ortogonali al verso di marcia, la zona interessata alla svolta, per almeno 1,70 metri su ciascun lato a partire dal vertice più esterno, deve risultare in piano e priva di qualsiasi interruzione. Qualora non sia possibile prevedere un percorso complanare (in presenza di un salto di quota), si rende necessario il collegamento mediante rampa. Specifiche funzionali e dimensionali (D.M. 236/89, 8.1.11) Non viene considerato accessibile il superamento di un dislivello superiore a 3,20 m. ottenuto esclusivamente mediante rampe inclinate poste in successione. La larghezza di una rampa deve essere di 1,50 m. per consentire il transito di una persona su sedia a ruote. Ogni 10 metri di lunghezza, in presenza di interruzioni alla libera percorrenza, la rampa deve prevedere un ripiano orizzontale di dimensioni minime pari a 1,50 x 1,50 m., ovvero 1,40 x 1,70 m. in senso trasversale. Qualora al lato della rampa sia presente un parapetto non piano, la rampa deve avere un cordolo di almeno 10 cm. di altezza. La pendenza delle rampe non deve superare l'8%.

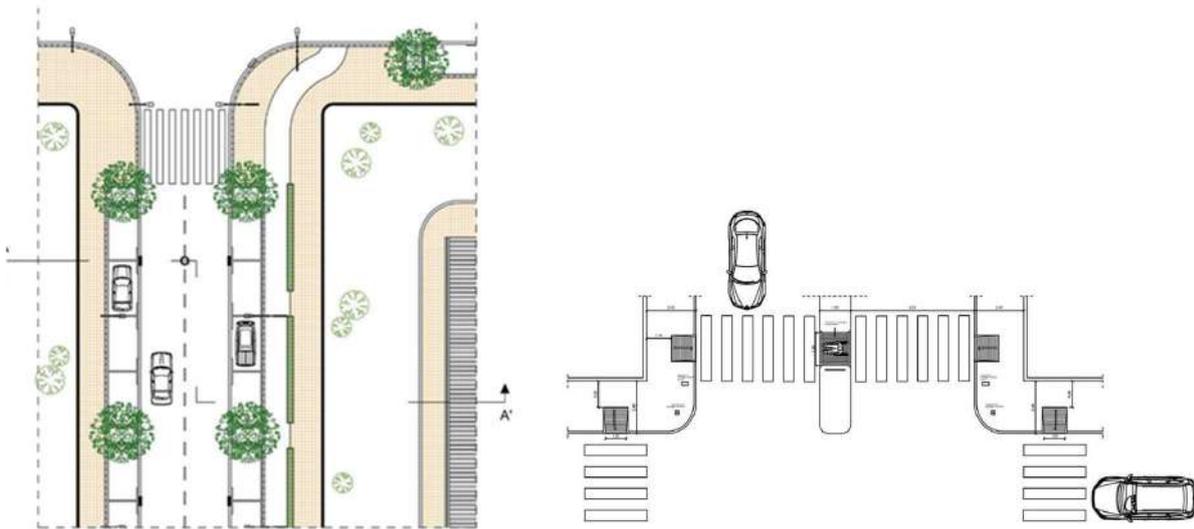
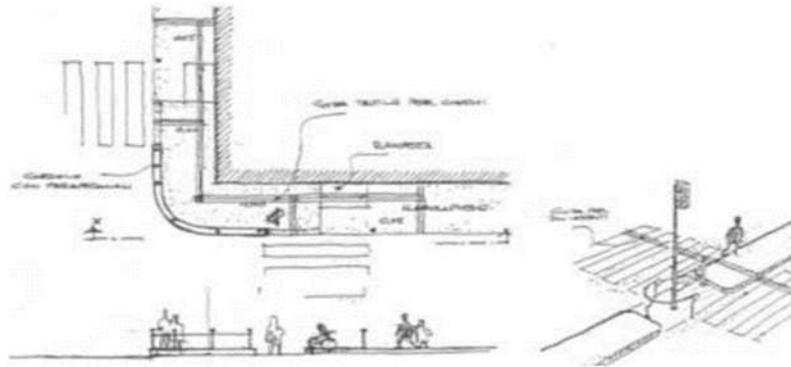
Si ritiene necessario al riguardo segnalare i seguenti esempi di riferimento – isole intermedie di attraversamento e/o barriere di protezione – demandando alla valutazione progettuale successiva l'individuazione degli interventi necessari al ripristino delle condizioni di sicurezza:

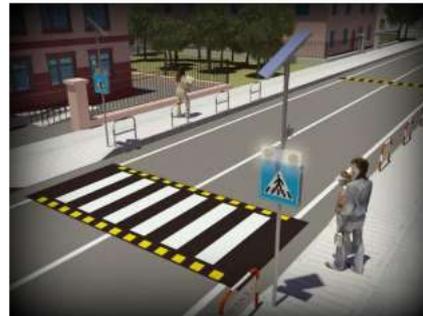
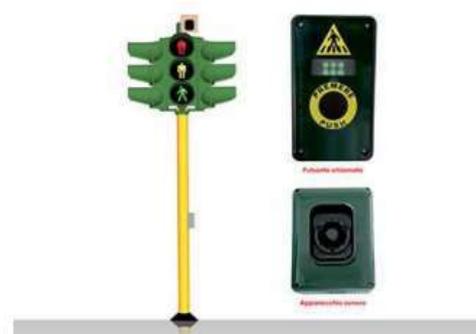
Si evidenzia inoltre che l'obiettivo di messa in sicurezza auspicato per le percorrenze pedonali urbane ed extraurbane, appare attuabile grazie alla realizzazione di sistemi di attraversamento che al contempo hanno funzione di dissuasore della velocità veicolare e, in particolare, grazie alla installazione di impianti elettronici di richiesta attraversamento.

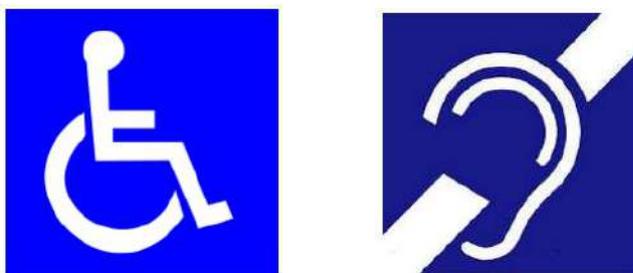
In tutti gli edifici pubblici, compresi quelli adeguati agli interventi del presente P.E.B.A., e negli spazi esterni accessibili devono essere installati, in posizioni tali da essere agevolmente visibili, cartelli di indicazione che facilitino l'orientamento e la fruizione degli spazi costruiti e che forniscano una adeguata informazione sull'esistenza degli accorgimenti previsti per l'accessibilità di persone ad impedite o ridotte capacità motorie; in tale caso i cartelli indicatori devono riportare anche il simbolo internazionale di accessibilità.

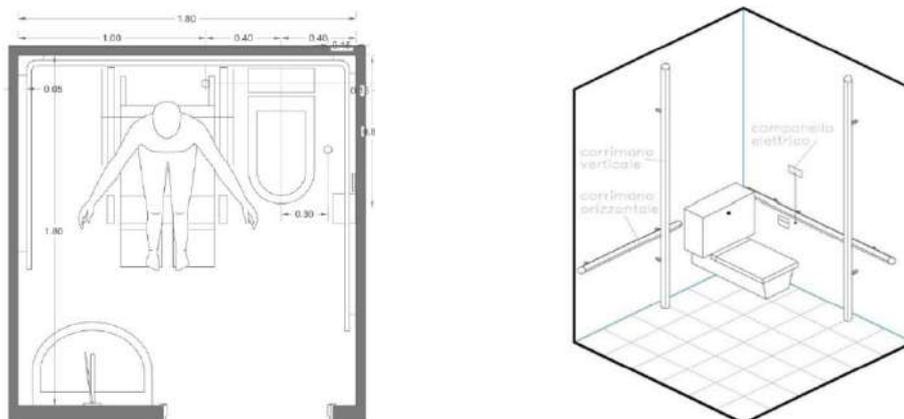
Negli edifici pubblici e sedi di pubblici servizi deve essere garantita la presenza di almeno un bagno in cui sia consentita la manovra di una sedia a ruote per l'uso di apparecchi sanitari. Si rinvia alla normativa vigente per gli interventi di adeguamento dei servizi sanitari esistenti, facendo riferimento ai successivi riferimenti dimensionali:

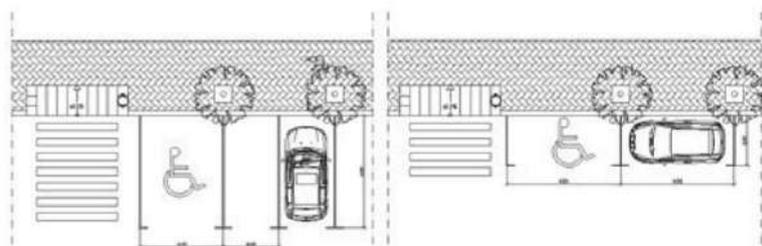
larghezza del posto auto, per parcheggi a spina di pesce o perpendicolari al marciapiede non inferiore a 3,20 m.;

lunghezza di posti auto paralleli al senso di marcia non inferiore a 6,0 m., considerando anche lo spazio necessario per il passaggio di una persona su sedia a ruote tra un veicolo e l'altro. I posti auto riservati devono essere evidenziati con opportuna segnaletica orizzontale e verticale, recante il simbolo di cui alla figura II 79/a, art. 120 del D.P.R. 16.12.1992, n. 495 (Regolamento di esecuzione del Codice della Strada).

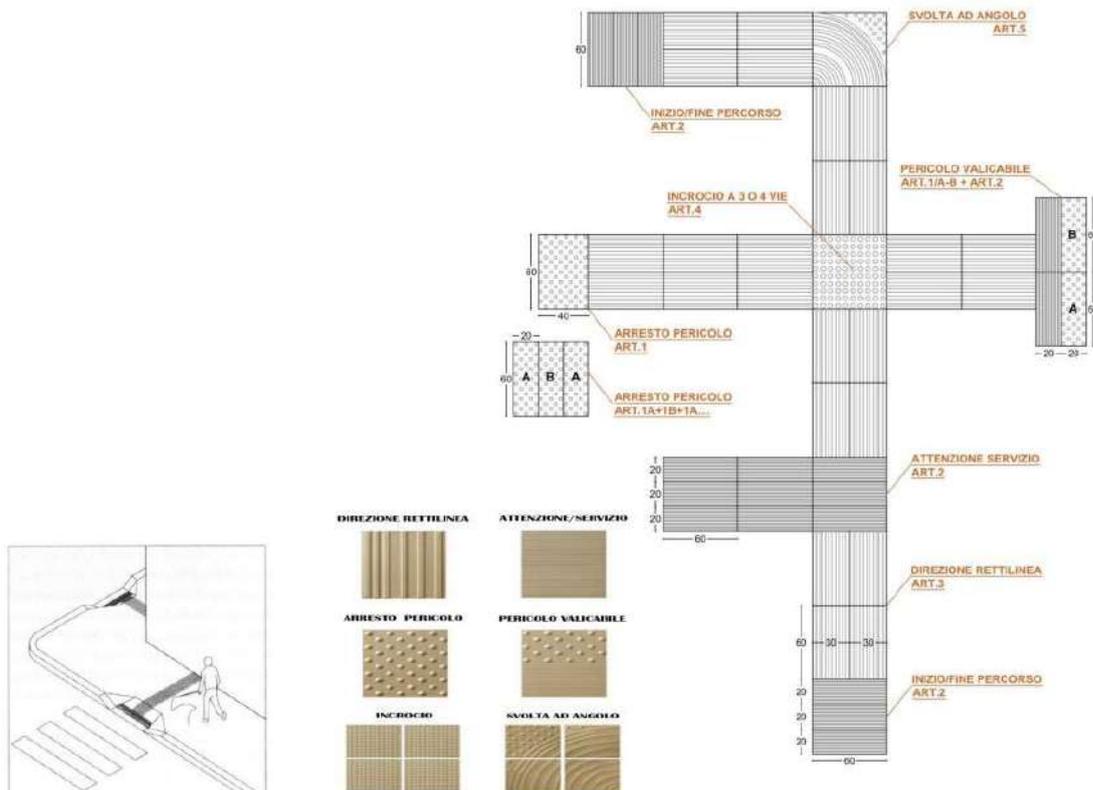
Il sistema LOGES - LVE, comunemente usato in contesti urbani, ferroviari e aeroportuali, consente ai portatori di limitazioni sensoriali di orientarsi nello spazio e ricevere informazioni non visive. Il ricorso all'uso di informazioni tattili garantisce ai non vedenti e ipovedenti la sicura e libera fruizione dello spazio urbano costruito e non. In prossimità dei servizi di uso pubblico particolare, soprattutto, appare necessario implementare i percorsi con pavimentazione in rilievo per consentire il superamento delle barriere senso-percettive che impediscono la mobilità dei disabili visivi. Tali pavimentazioni forniscono informazioni di tipo direzionale e avvertimenti situazionali quali la presenza di un pericolo, di un incrocio, di un servizio, la fermata di un autobus, il punto dove è collocato il semaforo acustico, l'ingresso di uffici pubblici ecc.
