SCHEDA CENSIMENTO BARRIERE ARCHITETTONICHE  
DEL PATRIMONIO IMMOBILIARE COMUNALE

Immibile: PALAZZETTO DELLO SPORT "ANTONIO VITALETTI"  
Situato in: VIALE CONTE VERDE  
Data del rilievo: 05/02/2020

Immobile: CAMPO COMUNALE "MARIO FABIANI"  
Situato in: VIA GENOVA  
Data del rilievo: 07/02/2020

Immobile: CAMPO SPORTIVO E TENSOSTRUTTURA "ANTONIO VITALETTI"  
Situato in: VIA DELLE MIMOSE  
Data del rilievo: 07/02/2020

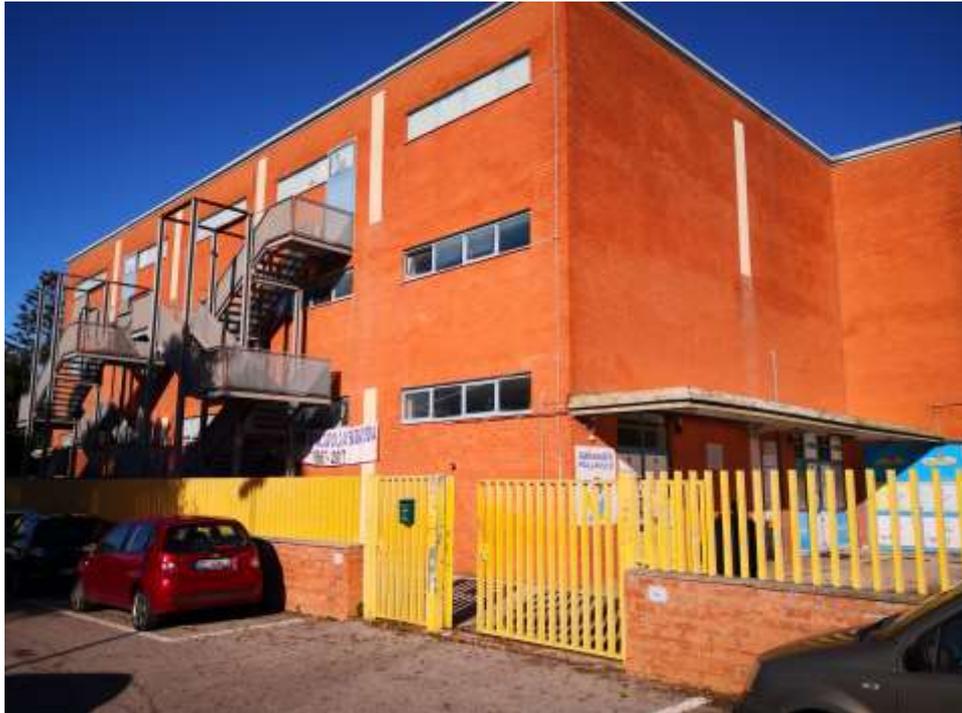
Foto

| B ELEMENTI SIGNIFICATIVI DI GIUDIZIO | | | |
|---|---|---|---|
| B.1.2. Presenza di almeno 1 percorso pedonale accessibile che porti all'ingresso del perimetro | X | | Piccolo gradino di 1 cm |
| B.3.1. Presenza di almeno 1 percorso pedonale accessibile che porti all'ingresso dell'edificio | | X | Gradino da superare ad ogni ingresso |

| Note:<br>Presenza di gradino, seppur di pochi cm, presente ad ogni ingresso. | | | |

| B ELEMENTI SIGNIFICATIVI DI GIUDIZIO | | | |
|---|---|---|---|
| B.6.1.3. Presenza di un servizio igienico attrezzato | | X | E' prevista la realizzazione |

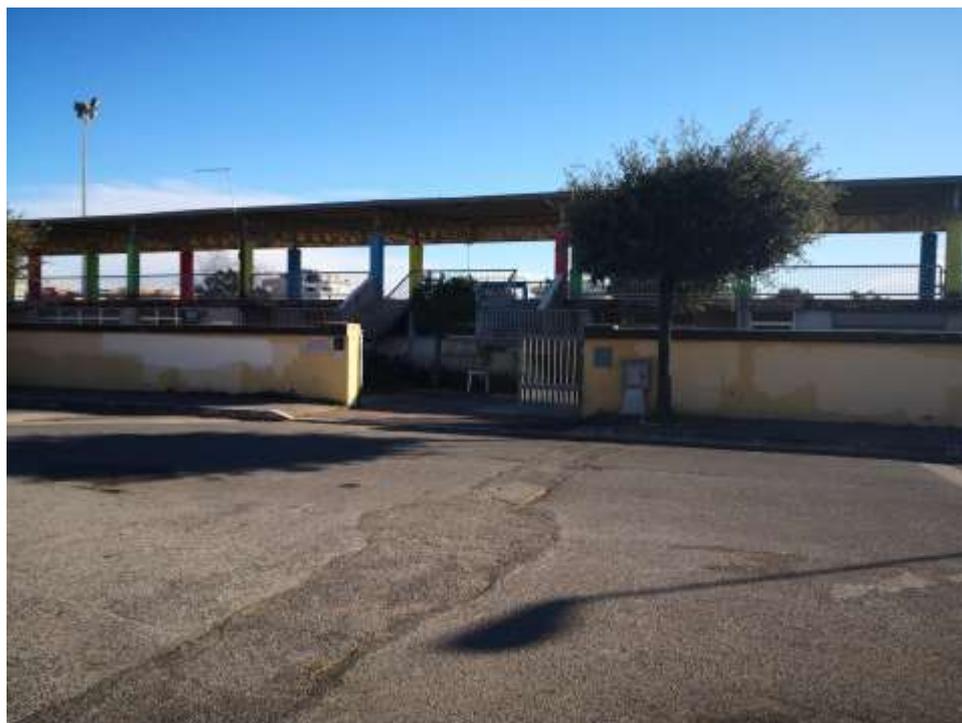
Foto

| B ELEMENTI SIGNIFICATIVI DI GIUDIZIO | | | |
|---|---|---|---|
| B.1.2. Presenza di almeno 1 percorso pedonale accessibile che porti all'ingresso del perimetro | X | | Gradino all'ingresso di 2-3 cm |
| B.6.1.1. Ingresso accessibile | X | | Presenza di gradino all'ingresso |
| B.6.2.1. Ingresso accessibile | | X | Gradino all'ingresso |

| C ACCESSIBILITA' COMPLESSIVA DELL'EDIFICIO | | | |
|---|---|--|--|
| Note:<br>Accesso limitato dalla presenza di ghiaino | | | |

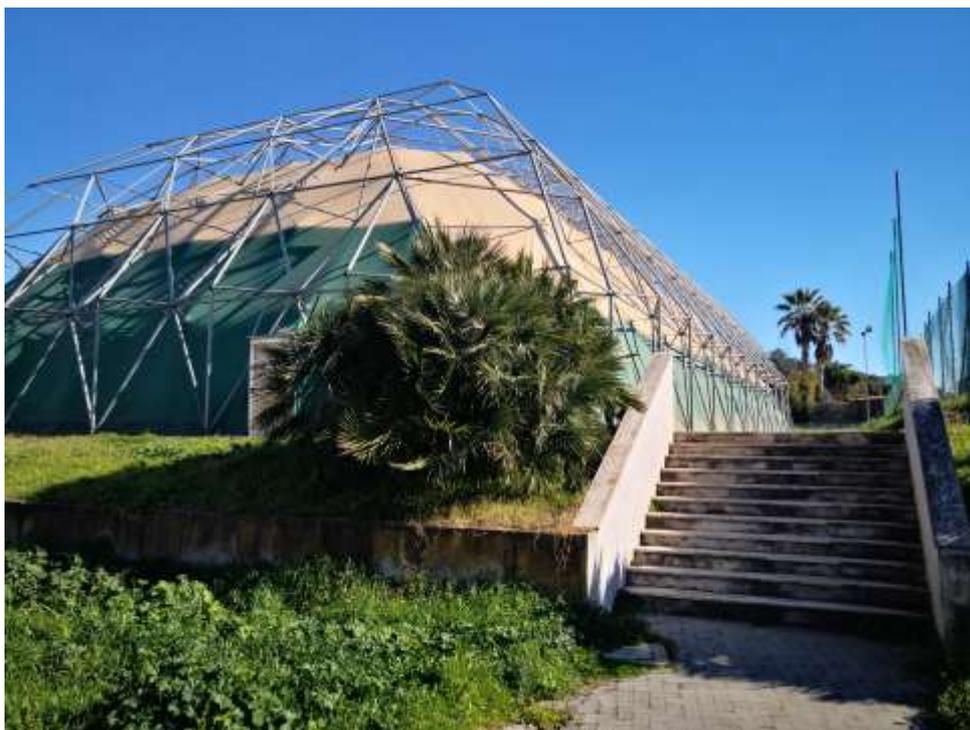
Foto

| B ELEMENTI SIGNIFICATIVI DI GIUDIZIO | | | |
|---|---|---|---|
| <b>B.3</b> Accessibilità percorso interno al perimetro (esterno all'edificio) | | X | Presenza esclusiva di scale |
| <b>B.4</b> Orientamento nell'edificio | | X | Assenza di rampe e/o ascensore |

| C ACCESSIBILITA' COMPLESSIVA DELL'EDIFICIO | | | |
|---|--|---|--|
| Note:<br>L'edificio è completamente inaccessibile vista la totale assenza di rampe e/o ascensori per arrivare alla giusta quota | | | |

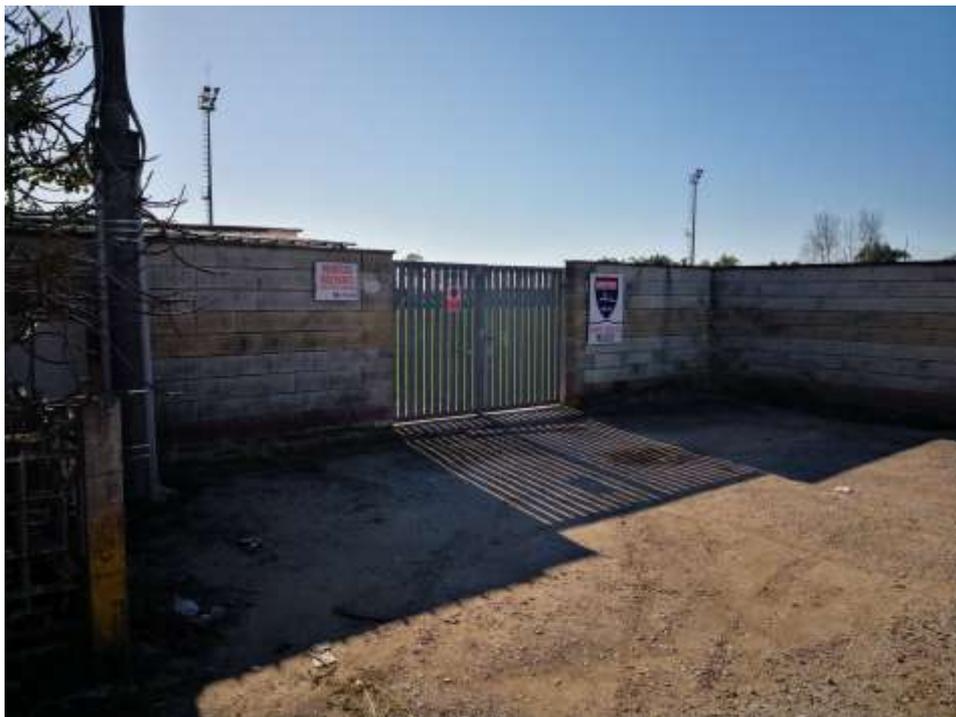
Foto

| B ELEMENTI SIGNIFICATIVI DI GIUDIZIO | | |
|---|---|---|
| B.1.1. Presenza posti auto riservati | | X Non ci sono posti auto |
| B.1.2. Presenza di almeno 1 percorso pedonale accessibile che porti all'ingresso del perimetro | | X Ghiaino su tutto il perimetro |
| B.3.1. Presenza di almeno 1 percorso pedonale accessibile che porti all'ingresso dell'edificio | | X Gradino da superare all'ingresso |
| B.6.1.1. Ingresso accessibile | | X Presenza gradino da superare |

Campo sportivo inaccessibile per l'assenza di parcheggio, la presenza di gradini e ghiaino interno ed esterno e lungo ogni percorso.

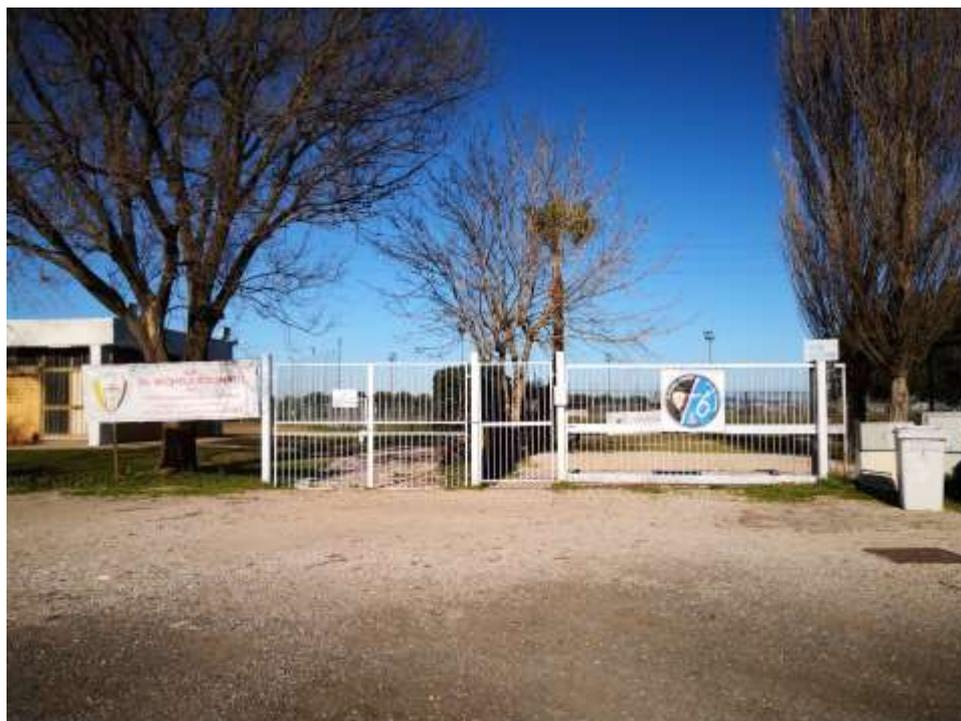
Foto

| B ELEMENTI SIGNIFICATIVI DI GIUDIZIO | | | |
|---|---|---|---|
| <b>B.4</b> Orientamento nell'edificio | | X | Non accessibile |

| C ACCESSIBILITA' COMPLESSIVA DELL'EDIFICIO | | | |
|--|--|---|--|
| Note:<br>Campo sportivo inaccessibile per la presenza di ghiaino interno ed esterno e lungo ogni percorso. | | | |
