SCHEDA CENSIMENTO BARRIERE ARCHITETTONICHE
VIABILITÀ COMUNALE

Strada: Corso Vittorio Emanuele II

Data del rilievo: 02/01/2023

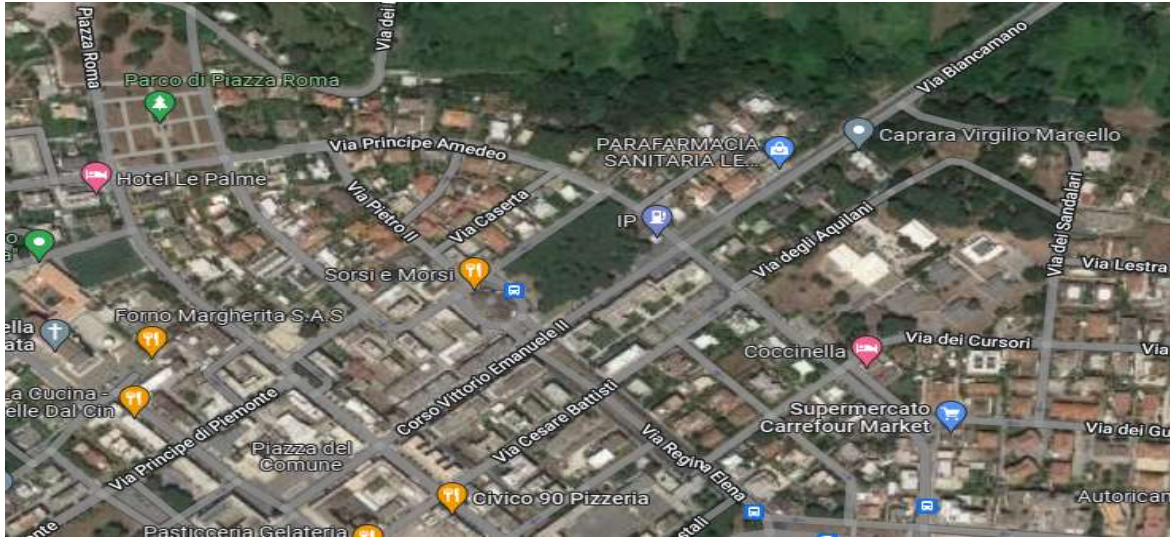
Foto

Note: Il tratto pedonale presenta significative disomogeneità ed interruzioni di continuità di livello medio alto. La percorrenza pedonale risulta impedita e a tratti promiscua (Veicolare/pedonale. Totale assenza su intero di pavimentazione tattile. Assenza segnaletica orizzontale e/o dotazione elettronica richiesta attraversamento. Significativa carenza di stalli a parcheggio dedicati. Interferenza tra traffico veicolare e traffico pedonale. Mancanza segnaletica orizzontale di attraversamento e/o attraversamento assistito da impianto semaforico con facilitazione per l'attraversamento e/o sicura percorrenza di portatori di limitazioni acustiche, deambulatorie e visive. Tratti di percorrenza pedonale non continua per intero tratto di percorrenza.
