SCHEDA CENSIMENTO BARRIERE ARCHITETTONICHE
VIABILITÀ COMUNALE

Strada: Via Carlo Alberto
Data del rilievo: 02/01/2023

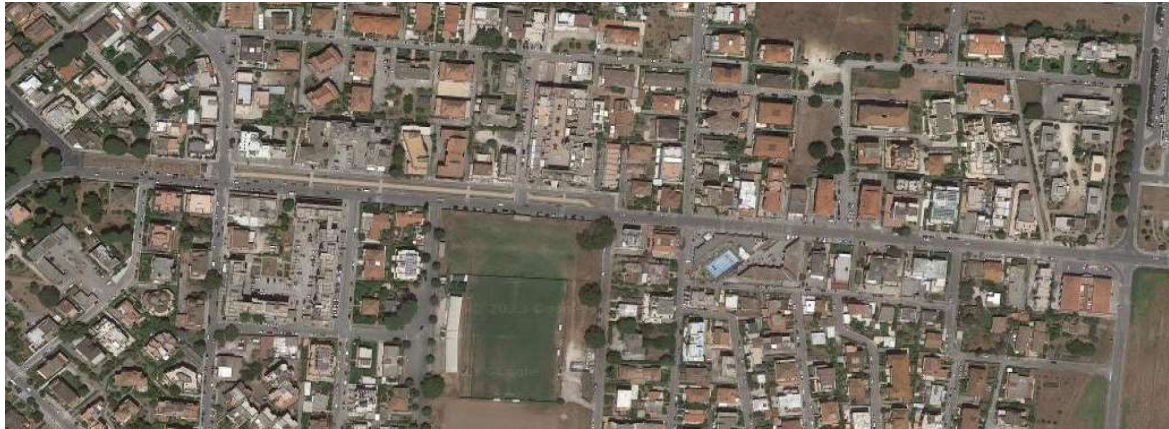
Foto

B.1.1. Continua non sdruciolevole		X	Intero tratto
B.1.2. Sconnessa	X		
B.1.3. Mancante	X		
B.2 Dislivelli sul percorso			
B.2.1. Dislivelli inferiori a cm. 2,5		X	Dal Civico n. al n.
B.2.2. Dislivelli raccordati		X	
B.2.3. Dislivelli non raccordati		X	
B.3 Ostacoli			
B.3.1. Presenti	X		Lampioni, alberi, parcheggi, aiuole
B.3.2. Non presenti		X	
B.4 Tipologia percorso			
B.4.1. Su marciapiede	X		
B.4.2. A raso	X		
B.4.3. Senza marciapiede	X		
B.5 Tipologia parcheggio			
B.5.1. Posto privato		X	
B.5.2. Posto pubblico	X		
B.5.3. Parcheggio per disabili		X	
B.6 Collegamento parcheggio/percorso			
B.6.1. Complanare		X	
B.6.2. Raccordato		X	
B.6.3. Non raccordato		X	
B.7 Caratteristica marciapiede			
Dimensione largh. Da 75 a 80 cm			80
Materiale:..Masselli autoblocc./Asfalto			Asfalto
B.8 Attraversamenti pedonali			
B.8.1. Gradino	X		
B.8.2. Rampa	X		
B.8.3. A raso	X

C ACCESSIBILITÀ COMPLESSIVA (requisiti minimi)	X		Con criticità
<p>Note: Il tratto pedonale presenta significative disomogeneità ed interruzioni di continuità di livello medio alto. La percorrenza pedonale risulta impedita e a tratti promiscua. Significativa carenza di stalli a parcheggio dedicati. Carenza di stalli. Interferenza tra traffico veicolare e traffico pedonale. Mancanza di segnalatori di attraversamento o di dispositivi di facilitazione per l'attraversamento e/o sicura percorrenza di portatori di limitazioni acustiche e visive. Necessità di adeguamento dei percorsi pedonali con scivoli di raccordo con piano stradale. Tratti di percorrenza pedonale interessata da ostacoli conseguenti la presenza di segnali stradali e di impianto di pubblica illuminazione .</p>
