SCHEDA CENSIMENTO BARRIERE ARCHITETTONICHE
DEL PATRIMONIO IMMOBILIARE COMUNALE

Immagine: SCUOLA SECONDARIA DI PRIMO GRADO "GIULIO CESARE"
Situato in: VIALE CONTE VERDE, 1
Data del rilievo: 05/02/2020

SCHEDE SINTETICHE
EDILIZIA SCOLASTICA

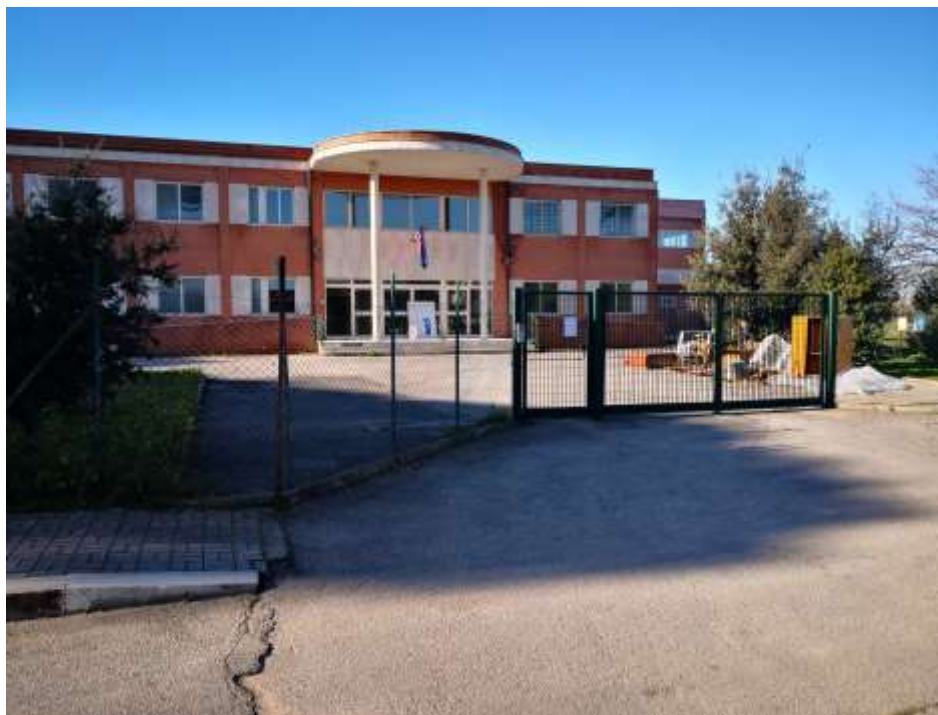
Foto

Immobile: ISTITUTO COMPRENSIVO "GIULIO CESARE" SCUOLA PRIMARIA "SILLA NOAL"
Situato in: VIA MIGLIARA 47, BORGO SAN DONATO
Data del rilievo: 07/02/2020
