SCHEDA CENSIMENTO BARRIERE ARCHITETTONICHE  
DEL PATRIMONIO IMMOBILIARE COMUNALE

SCHEDE SINTETICHE  
VERDE ATTREZZATO

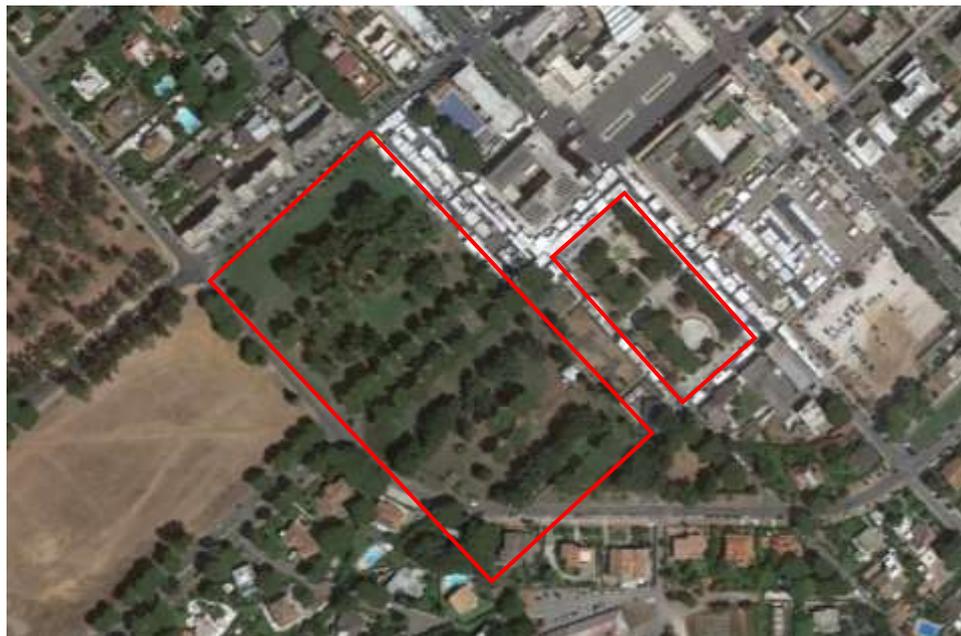
C ACCESSIBILITA' COMPLESSIVA DELL'IMMOBILE (requisiti minimi)	X		
<p>Note: Parco attrezzato con assenza di percorsi e accessi per disabili, presenza di gradini che impediscono l'accesso su più lati.</p>

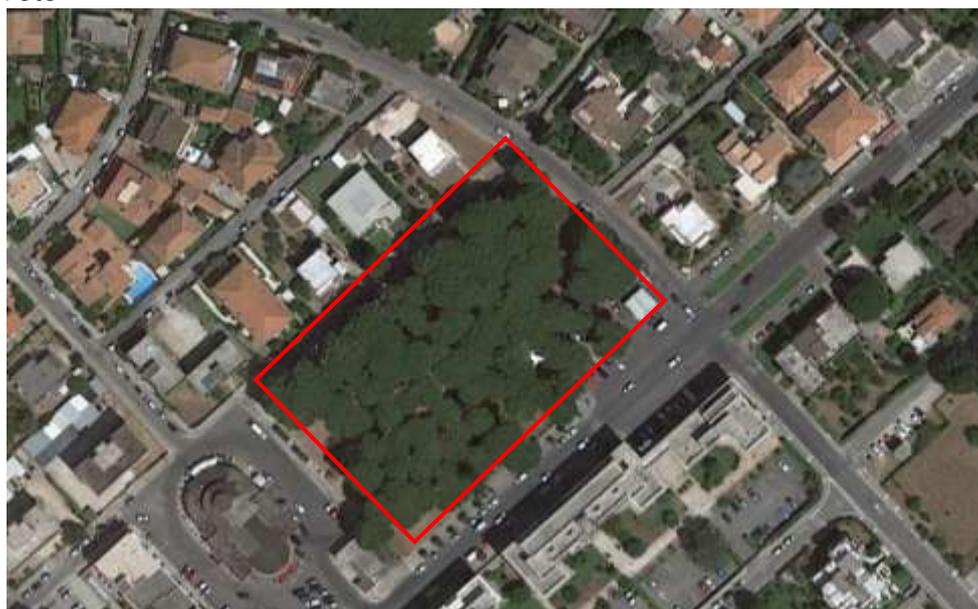
C ACCESSIBILITA' COMPLESSIVA DELL'IMMOBILE (requisiti minimi)	X		
Note: Accessibilità al parco discreta, rampa di accesso troppo pendente.

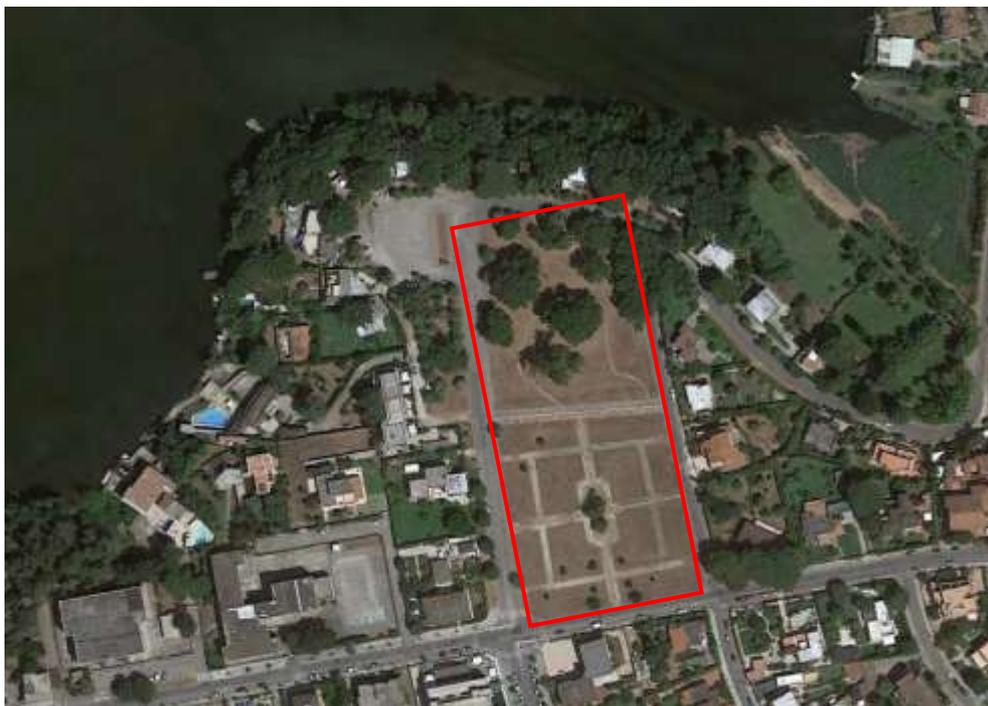
C ACCESSIBILITA' COMPLESSIVA DELL'IMMOBILE (requisiti minimi)	X		
<p>Note: Giardino mediamente accessibile, alcuni dei percorsi presentano un piccolo gradino di qualche centimetro nell'accesso dalla strada.</p>

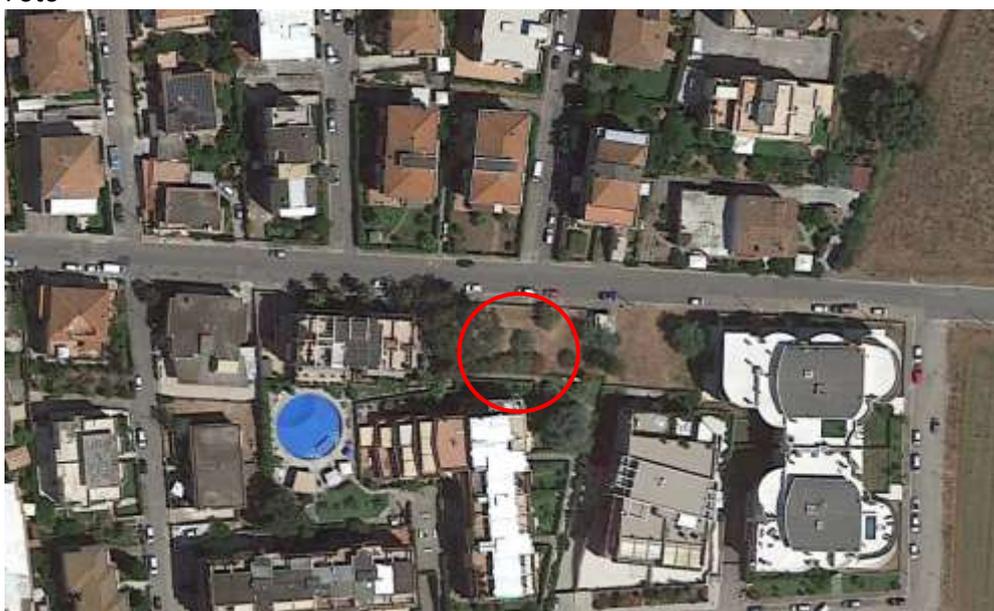
<b>C</b> ACCESSIBILITA' COMPLESSIVA DELL'IMMOBILE (requisiti minimi)		X	
Note: Giardino inaccessibile nessun percorso pedonale interno

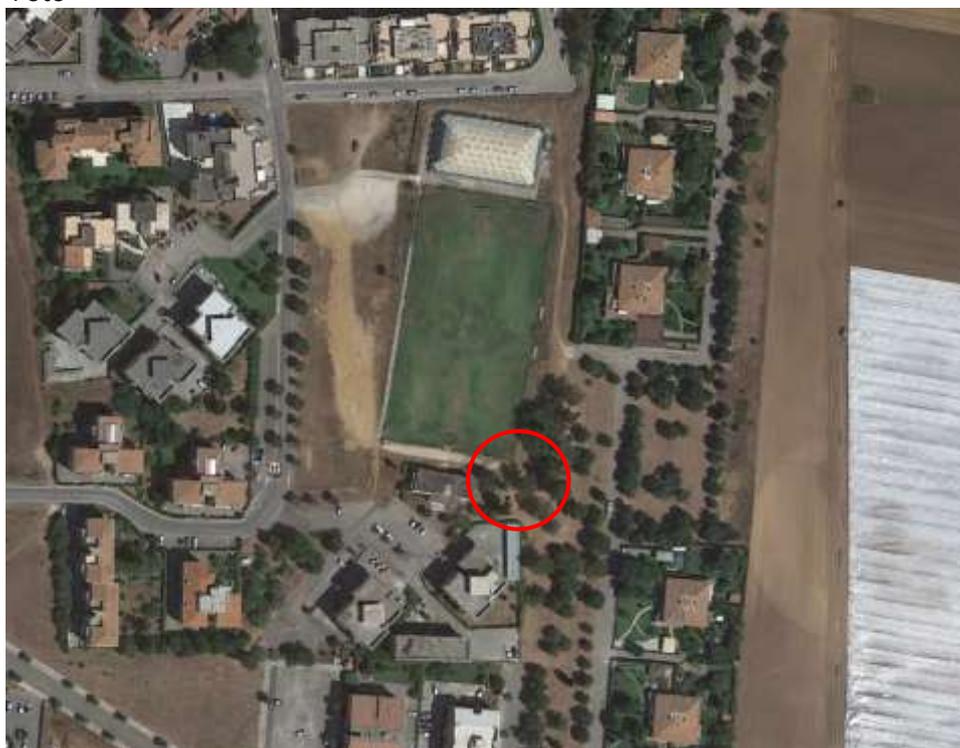
C ACCESSIBILITA' COMPLESSIVA DELL'IMMOBILE (requisiti minimi)	X		
Note: Parco reso inaccessibile dall'assenza di rampe di accesso su tutti i lati

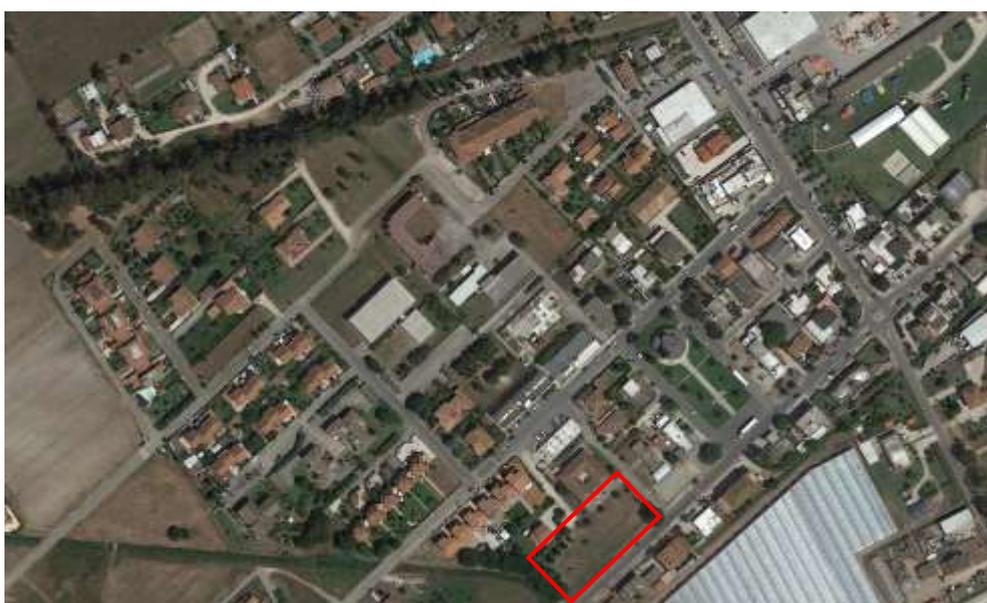
C ACCESSIBILITA' COMPLESSIVA DELL'IMMOBILE (requisiti minimi)		X	
Note: Parco giochi con totale assenza di percorsi
